Hochwasser Juni 2013 – Überflutung einer Festen Fahrbahn und deren Folgen

In der Nacht vom 9. zum 10. Juni 2013 brach ein Elbedeich bei Fischbeck. In dessen Folge kam es zu Überflutungen weiter Landstriche sowie der Hochgeschwindigkeitsstrecke zwischen Berlin und Hannover. Die Schäden mussten ausführlich begutachtet und im Anschluss instandgesetzt werden. Die Wiederinbetriebnahme erfolgte am 4. November 2013.

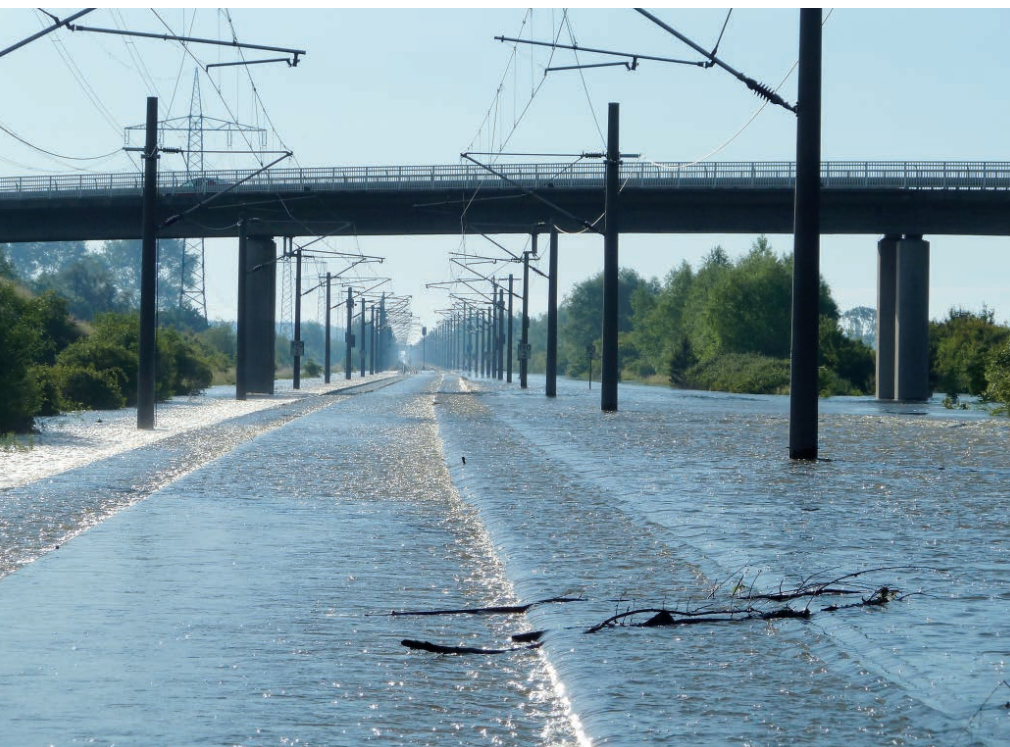
► Aufgrund des Elbehochwassers brach ein Deich bei Fischbeck (Elbe) auf einer Länge von ca. 50 Metern. Dadurch konnte das in der Elbe aufgestaute Wasser ungehindert und mit enormer Kraft abfließen und es kam zu Überflutungen weiter Landstriche in nordöstlicher Richtung. Dabei wurden ca. 5 Stunden nach dem Deichbruch zwischen Schönhausen und Schönhauser Damm die zweigleisige Hochgeschwindigkeitsstrecke 6185, Bauart Feste Fahrbahn, sowie die eingleisige Stammstrecke 6107, Schotteroberbau, nicht elektrifiziert, auf einem ca. 5 km langen Abschnitt überflutet (Bild 1).

BILD 1: Fotoaufnahme vom 11.06.2013, überflutete Strecke 6185 ca. km 190,3, rechts im Bild Strecke 6107 ca. km 90,3

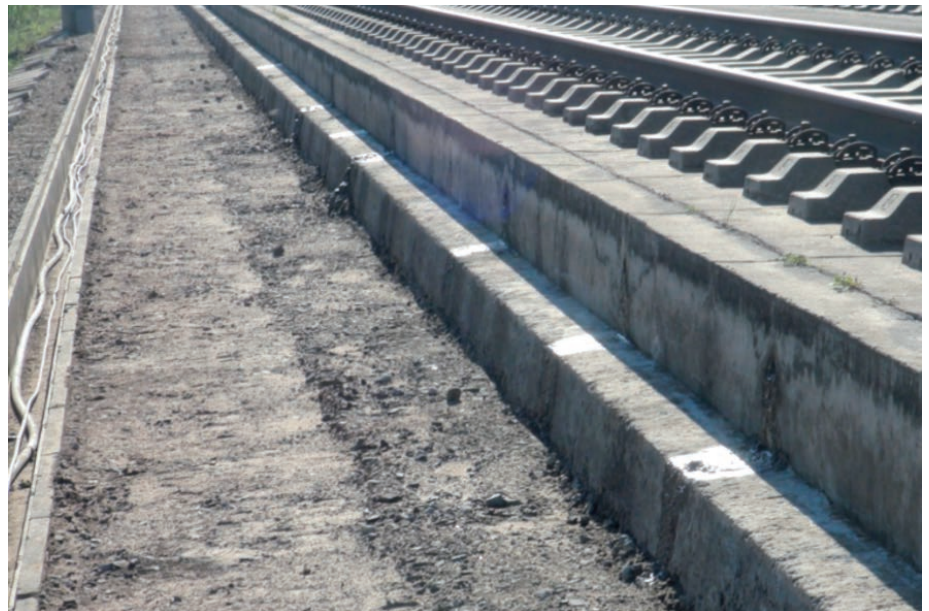
Durch das Entfernen des Flankenschotters bis auf die Oberkante der FSS konnte der gesamte Baukörper der Festen Fahrbahn erfasst und komplex bewertet werden. In Bild 5 ist der Zustand nach dem Schotterabtrag und nach Abtrocknung des Bereiches erkennbar.

Im Füllbeton mit den einbetonierten Schwellen waren Schäden in Form von Längs- und Querrissen sowie losen und hohl liegenden Schwellen vorhanden. Dieser Zustand hat dazu beigetragen, dass das Wasser aus dem Hochwasserereignis in diesen Teil der Konstruktion eindringen konnte. Die vorhandenen Hohlräume und der Betonkörper wurden vollständig gesättigt. Damit das Wasser wieder aus der Konstruktion abfließen konnte, wurden alle Entwässerungslöcher, welche einen Durchmesser von 50 mm aufweisen und mit Schlamm zugesetzt waren, mittels Bohrungen geöffnet.

BILD 5: Fotoaufnahme vom 02.08.2013, Zustand der Festschwellenbahn, Bauart Rheda (klassisch), modifiziert System Heilit und Woerner, nach dem Schotterabtrag

- Aus oberbautechnischer Sicht bestanden keine Bedenken gegen eine Wiederinbetriebnahme der HGV-Strecke.
- Es wurde empfohlen, die Risse im Füllbeton zu beseitigen und die losen und hohl liegenden Schwellen festzulegen. Zur Beseitigung dieser Schäden wurden Sanierungskonzepte erarbeitet und bereits erfolgreich erprobt.

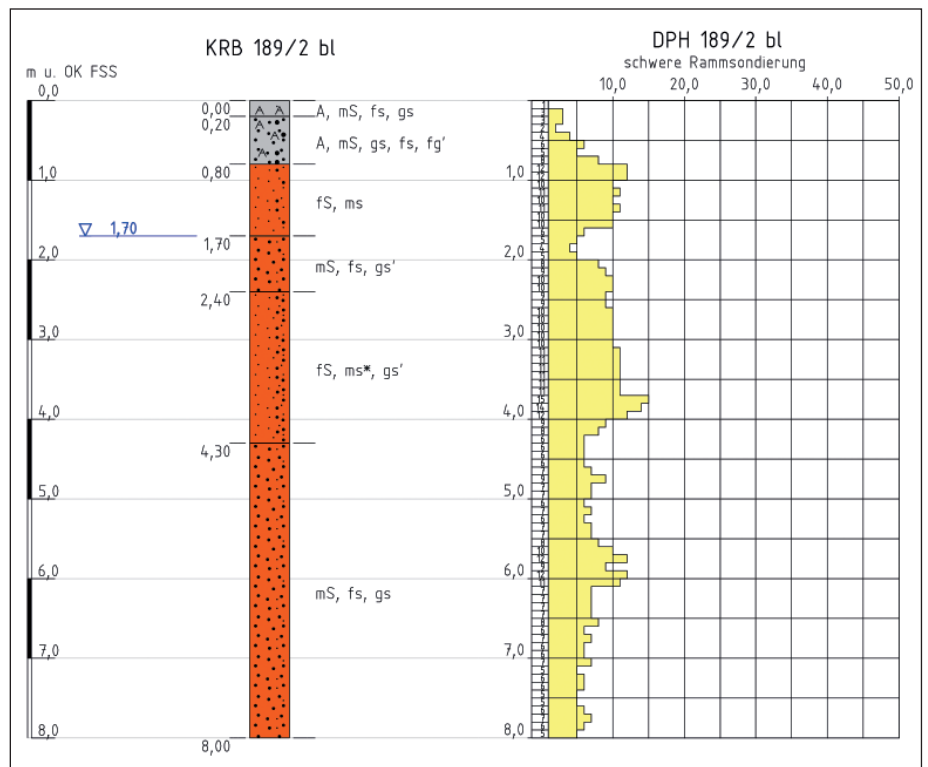
BILD 6: Bohrprofil der Kleinrammbohrungen (KRB) 189/2 bl und Rammdiagramm der schweren Rammsondierung (DPH) 189/2 bl bei km 189,200 bahnlinks

bis zur Erkundungsendtiefe, ca. 9,0 m unter Schienenoberkante (SO), sehr homogenen Baugrund. Beispielhaft sind die Aufschlussprofile bei km 189,200 bahnlinks in Bild 6 dargestellt.

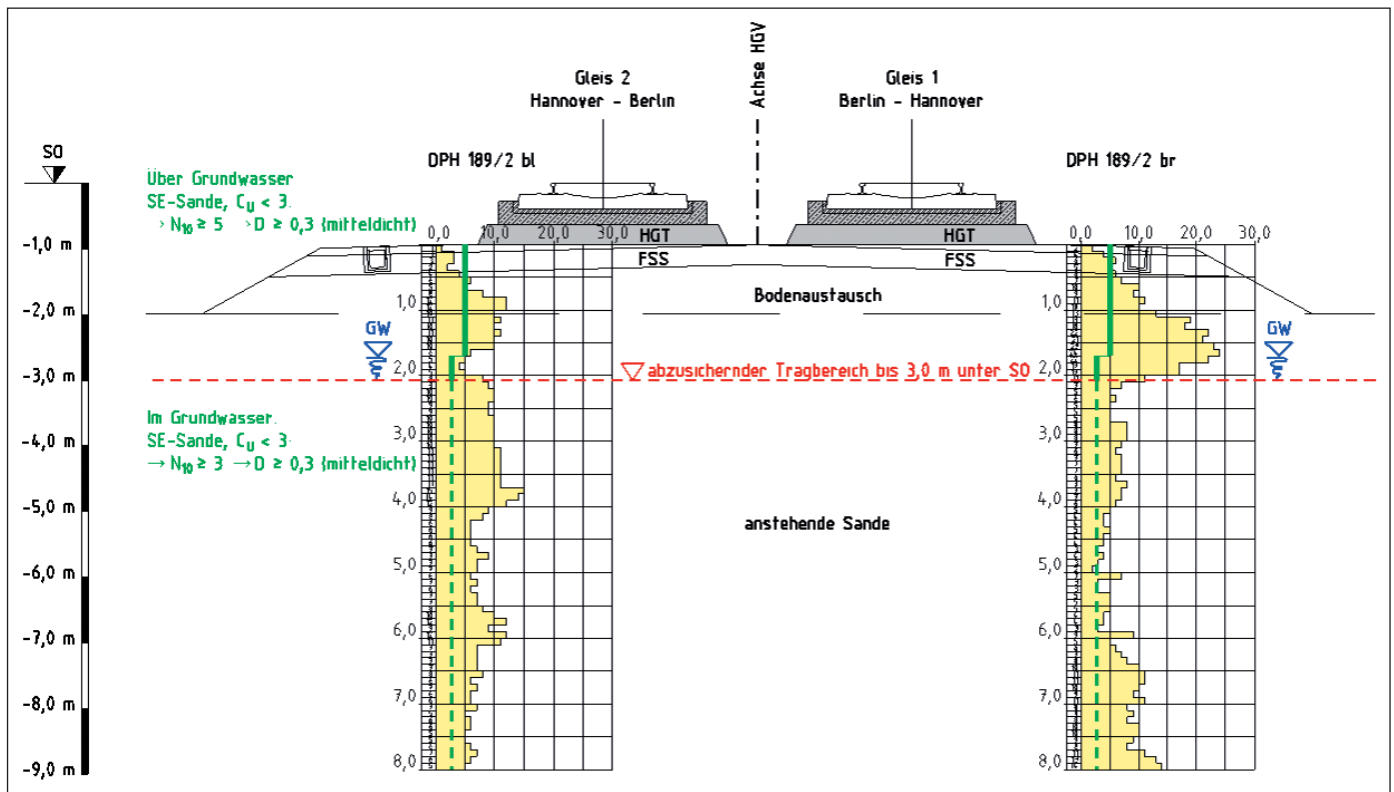
BILD 7: Vergleich der Anforderungen an die Lagerungsdichte für den abzusichernden Tragbereich für Feste Fahrbahn mit repräsentativen Erkundungsergebnissen gemäß Ril 836.4101A01 für bestehenden Untergrund (entnommen aus [3])

Die grafische Darstellung in Bild 7 zeigt, dass die Anforderung einer mitteldichten Lagerung innerhalb des abzusichernden

Tragbereiches im Untergrund eingehalten ist. Dieses Ergebnis konnte auf den gesamten erkundeten Untergrund der HGV übertragen werden. Der Baugrund erfüllt damit die Qualitätsanforderungen gemäß Ril 836.
