17. Erdbaufachtagung

„Erd- und Grundbau bei Infrastrukturmaßnahmen“

Ertüchtigung von Gleisunruhestellen mit „Qualifizierter Bodenverbesserung“ und Rüttelstopfsäulen - Erfahrungen aus der Planung und Bauausführung

| Referent | Dipl.-Ing. (FH) Clemens Haase GEPRO Ingenieurgesellschaft mbH |

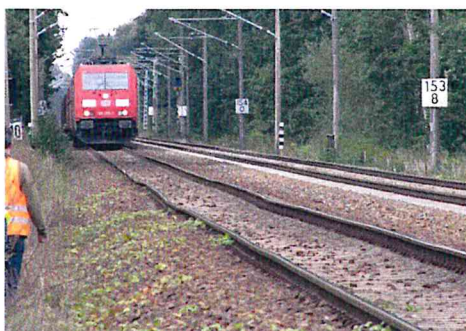
Bild 2 Deutliche zu erkennende Gleislagefehler im Abschnitt 5.

- sehr unruhige Gleislage mit mehrfachen deutlichen Senken im Abschnitt 4 in beiden Gleisen und im Abschnitt 5 nur im bahnlinken Gleis,
- leichte Dammlage bzw. Geländegleichlage mit ausreichend tiefen Bahngräben,
- Schutzschicht 50 cm KG 1 über KG 2 mit Geogitter vorhanden und in gutem Zustand,
- Verformungsmoduln E_{vd} auf OFTS und PL ausreichend,
- darunter feinkörnige (wasserempfindliche) Böden der Bodengruppe TA, weich bis steif,
- im Abschnitt 4 auffällige Baugrundsichtung - tiefe Rinne aus feinkörnigen (wasserempfindlichen) Böden TA und organischen Böden unter dem bahnlinkem Gleis,
- im Abschnitt 5 oberflächennah geringmächtige Schicht aus organischem Boden (Torf),
- unmittelbar unterlagert von gut tragfähigen Sanden SU / SU*,
- vor allem im Abschnitt 5 starker Bewuchs unmittelbar am Gleis, z. T. Schilfbewuchs und
- vergleichsweise geringer Grundwasserabstand ca. 3,5 m u. SO.

Die unruhige Gleislage ist auf die unter der Schutzschicht anstehenden z. T. aufgeweichten fein- und gemischtkörnigen sowie z. T. organischen Böden und die dadurch bedingten schlechten Auflagerbedingungen des Gleises in Verbindung mit den ungünstigen hydrologischen Bedingungen zurückzuführen.

Im Ergebnis der Variantenuntersuchung wurden für die beiden Abschnitte 4 und 5 eine **tiefreichende Baugrundverbesserung mittels Rüttelstopfverdichtung** empfohlen. Es wurde eingeschätzt, dass damit der angestrebte Ertüchtigungserfolg mit dauerhaft guter Gleislage und geringem Instandhaltungsaufwand sichergestellt werden kann. Die Rüttelstopfverdichtung stellt bei den vorherrschenden Baugrundverhältnissen mit tiefreichender Weichschicht ein bautechnisch geeignetes und kostengünstiges Verfahren ohne Beeinflussung der Grundwasserströmung und ohne Bindemiteleinsatz dar. Als Herausforderung wurden das in diesem Abschnitt unverändert verbleibende Nachbargleis und der angrenzende gemauerte Gewölbedurchlass km 153,817 angesehen. Es bestanden Bedenken, dass infolge der Vibrationen, der seitlichen Verdrückungen und der Mitnahmesetzungen das verbleibende Gleis für den Bauzugverkehr nicht oder nur eingeschränkt zur Verfügung stehen könnte und dass vor Wiederinbetriebnahme umfangreiche Maßnahmen zur Gleislagekorrektur erforderlich werden könnten. Auch für den vorhandenen Durchlass wurde eingeschätzt, dass Schäden hätten eintreten können. Die ebenfalls als geeignet eingeschätzten Verfahren FMI, MIP und die Tiefgründung mit Fertigteil-Rammpfählen wurden vor allem aufgrund der zu erwartenden höheren Herstellungskosten nicht weiterverfolgt. Der oberflächennahe Bodenaustausch und die qualifizierte Bodenverbesserung wurden hingegen aufgrund ihrer geringen Tiefenwirkung als nicht ausreichend angesehen.

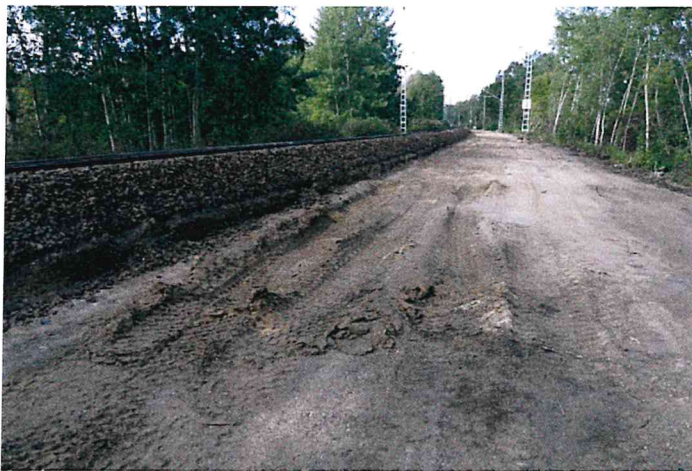
Beim Freilegen des Arbeitsplanums (Planum) wurden abschnittsweise aufgeweichte feinkörnige Böden (siehe Bild 7) im häufigen Wechsel mit vorwiegend gemischt- und grobkörnigen Böden festgestellt. Dies bestätigte einerseits die vermutete Ursache der Gleislagefehler und andererseits die richtige Auswahl der qualifizierten Bodenverbesserung (QBV) zur dauerhaften Beseitigung der Gleislagefehler.

Bild 7 Blick auf das Planum vor dem Aufstreuen des Bindemittels. Das anhand der Fahrspuren zu erkennende abschnittsweise starke Einsinken der Baufahrzeuge zeigt die unterschiedlichen Auflageverhältnisse der Gleise. Dies war Grund für die Gleislagefehler.

Bei der Herstellung der QBV stellten die wechselnden Bodenverhältnisse insbesondere auch mit den unterschiedlichen Wassergehalten eine Herausforderung dar. Ein Wechsel der Bindemittelmenge und -art war weder praktikabel noch umsetzbar. Es wurde daher folgendes einheitliches Einbaukonzept festgelegt:

- 5 M.-% Mischbinder B 30 mit 30 % Kalk- und 70 % Zementanteil gemäß Eignungsuntersuchung
- Ausstreuen des Bindemittels zu 100 %
- Einfräsen des Bindemittels mit mind. 3 Fräsübergängen (siehe Bild 8)
- zusätzliche Fräsübergänge bei feinkörnigen Böden mit augenscheinlicher Knollenbildung
- Verdichten mit mind. 4 Verdichtungsübergängen durch Glattmantelwalze mit Anbauverdichtern
- Profilieren der Oberfläche QBV mit Raupe
- Verdichten der Oberfläche mit kleiner Glattmantelwalze

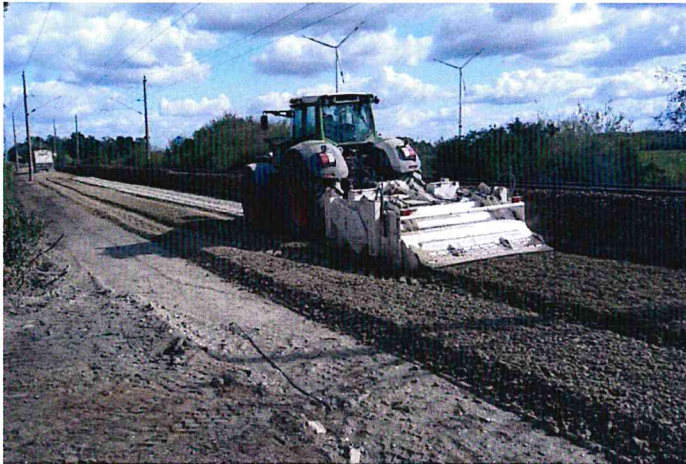
Bild 8 Blick auf den Abschnitt 1 während des Einfräsens des Bindemittels. Links im Bild zu erkennen ist das Ausstreufahrzeug, welches das Bindemittel zuvor gleichmäßig ausbringt.

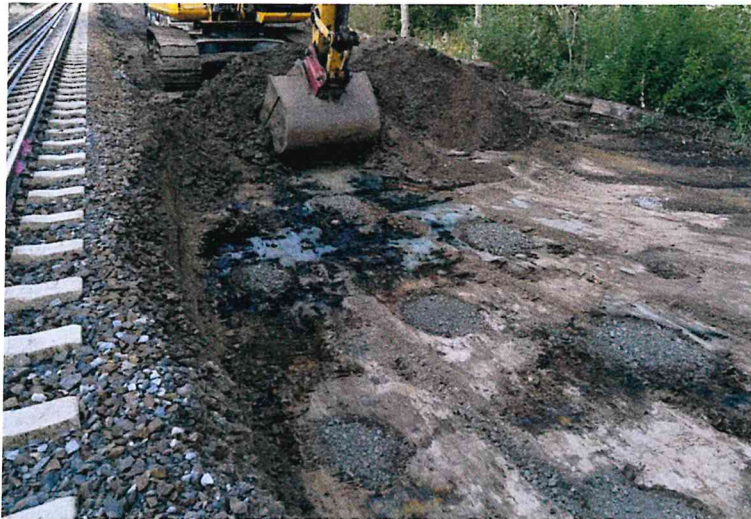
- In der Aushubsohle zeigten sich abschnittsweise kleinräumig stark wechselnde Baugrundverhältnisse mit den unzureichend tragfähigen, aufgeweichten, feinkörnigen und organischen Böden und den vergleichsweise gut tragfähigen feinsandigen Böden (siehe Bild 9). Zur Vergleichsmäßigung und Verbesserung der oberflächennahen Lastabtragung und der Kräfteinleitung in die Säulen sowie zur Verringerung von oberflächennahen Setzungsunterschieden wurde entschieden, dass die Dicke der Ausgleichsschicht in den betroffenen Bereichen kleinräumig von 15 cm auf 30 cm vergrößert wurde.

Bild 9 Blick auf den Abschnitt 5 während des Bodenabtrages oberhalb der Rüttelstopfsäulen zum Einbau der Ausgleichsschicht und des lastverteilenden geogitterbewehrten Tragschichtsystems. Die kleinräumig stark wechselnden Baugrundverhältnisse sind gut zu erkennen.

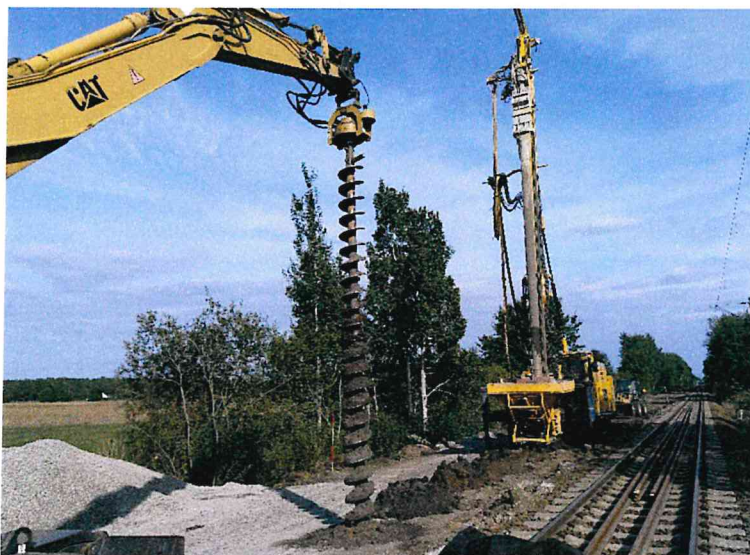
Bild 10 Blick auf die Herstellung der Rüttelstopfsäulen.

Die Herstellung der Rüttelstopfsäulen erfolgte in hoher Qualität. Auch die geplanten Zieltiefen konnten erreicht werden. Dies baubegleitend durchgeführten visuellen Begutachtungen des Durchlasses und die Kontrollmessungen am Nachbargleis zeigten zudem, dass die im Rahmen der Bauvorbereitung nicht auszuschließenden Schäden am Durchlass und am verbliebenen Streckengleis infolge des Einbringens der Rüttelstopfsäulen nicht eingetreten sind.

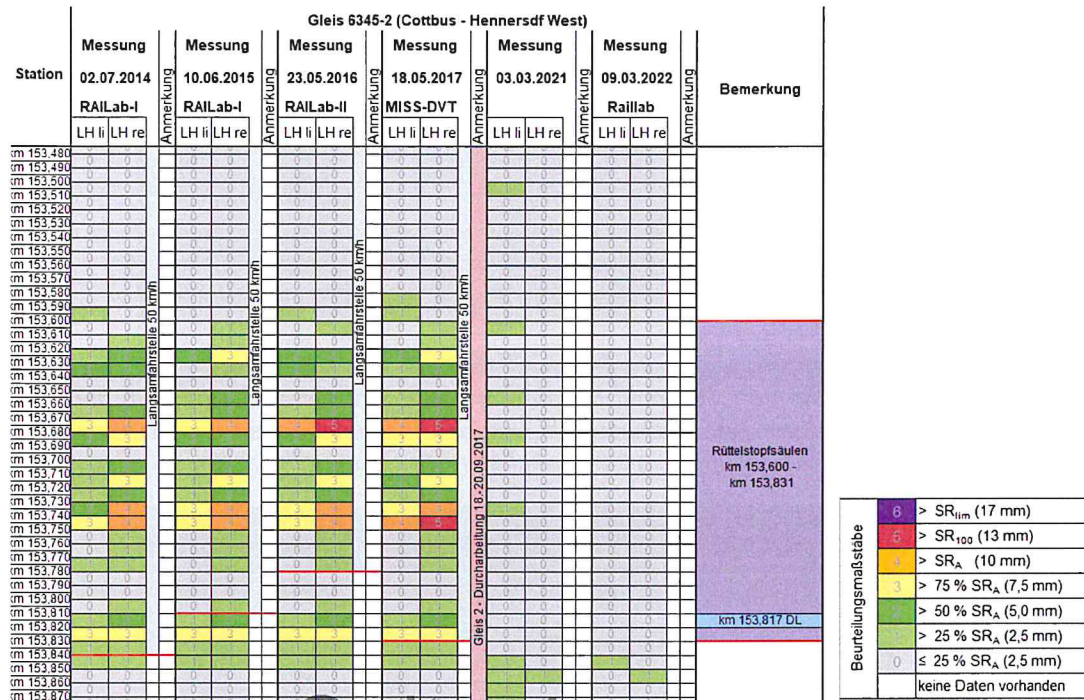
Seit der planmäßigen Wiederinbetriebnahme beider Streckengleise im Oktober 2019 erfolgt in beiden Gleisen uneingeschränkter Regelverkehr mit einer Geschwindigkeit von 120 km/h. Mit Ausnahme des regelwerkskonform durchgeführten Belastungsstopfganges waren bisher keine Instandhaltungs- und Stopfarbeiten erforderlich. Auch die Auswertungen der aktuellen Gleismessschriebe vom März 2022 (siehe Bild 11) und damit mehr als 2,5 Jahren Betriebsbelastung nach der Baumaßnahme zeigen, dass in den ertüchtigten Abschnitten eine sehr gute Gleislagequalität erreicht werden konnte. Der ebenfalls im Bild 11 enthaltene Vergleich mit den vor der Ertüchtigung bestehenden Gleisunruhen zeigt sehr deutlich den erreichten Ertüchtigungserfolg.

Bild 11 Auswertung der Gleismessschriebe beispielhaft für den Abschnitt 5.
