Monitoring im Überflutungsbereich der Strecke Hannover – Berlin

Nach der Elbeflut im Juni 2013 an der HGV-Strecke Hannover – Berlin wurden ein Monitoring der Gleissetzungen und Untersuchungen zum dynamischen Verhalten durchgeführt.

Falk Hebenstreit
René Kipper
Dirk Wegener

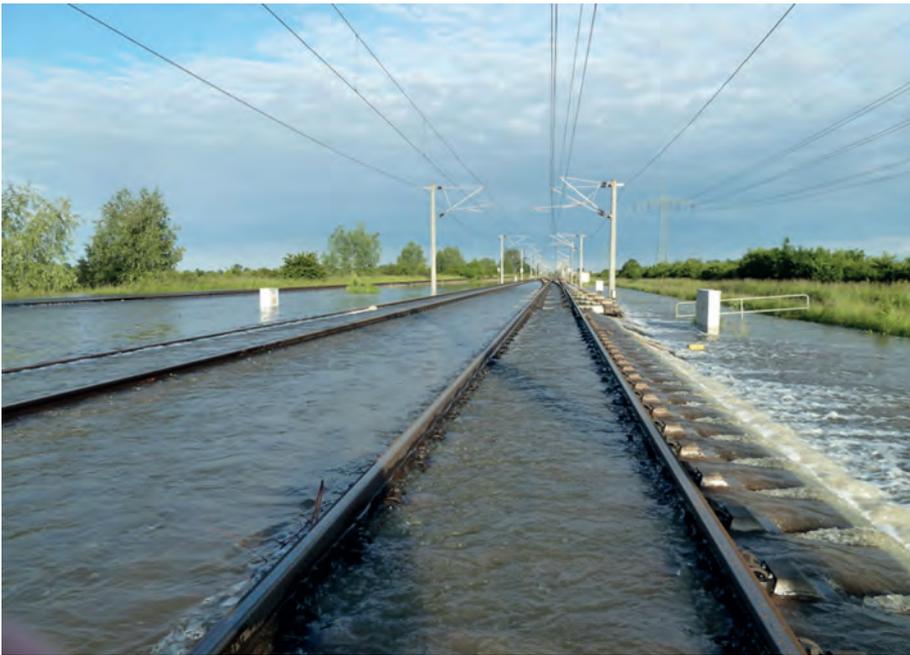
Abb. 1: Überflutung von Gleisanlagen der Strecke Hannover – Berlin im Juni 2013

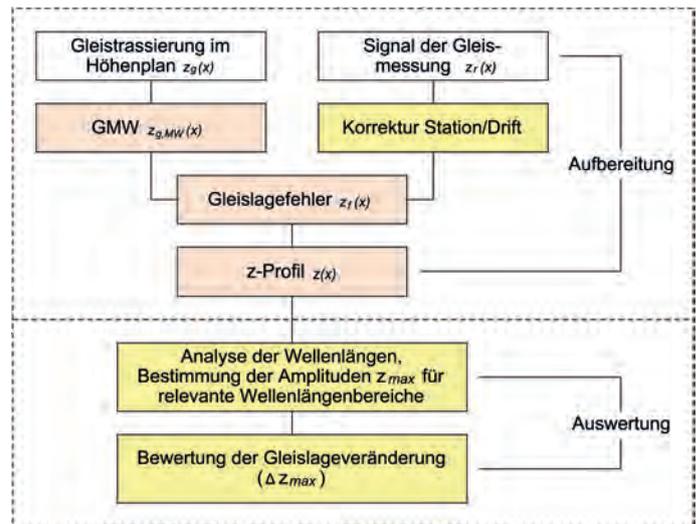
Abb. 2: Schematische Darstellung zur Aufbereitung und Auswertung von Daten der Gleisgeometriemessung mit dem RAILab zur Setzungskontrolle [16]

Weil eine Beeinträchtigung des Betriebes durch geodätische Gleislängsnivellements vermieden werden sollte, wurde auf eine in [15] beschriebene Methodik zurückgegriffen. Bei dieser werden Messdaten genutzt, die bei der turnusmäßigen Gleisgeometrieprüfung gemäß Ril 821.2001 mit dem Gleismessfahrzeug RAILab (Rollendes Analyse- und Inspektions-Labor) gewonnen werden. Die grundsätzliche Vorgehensweise bei der Aufbereitung und Auswertung von Daten der Gleisgeometriemessung mit dem RAILab zur Kontrolle von Gleissetzungen ist in Abb. 1 dargestellt.

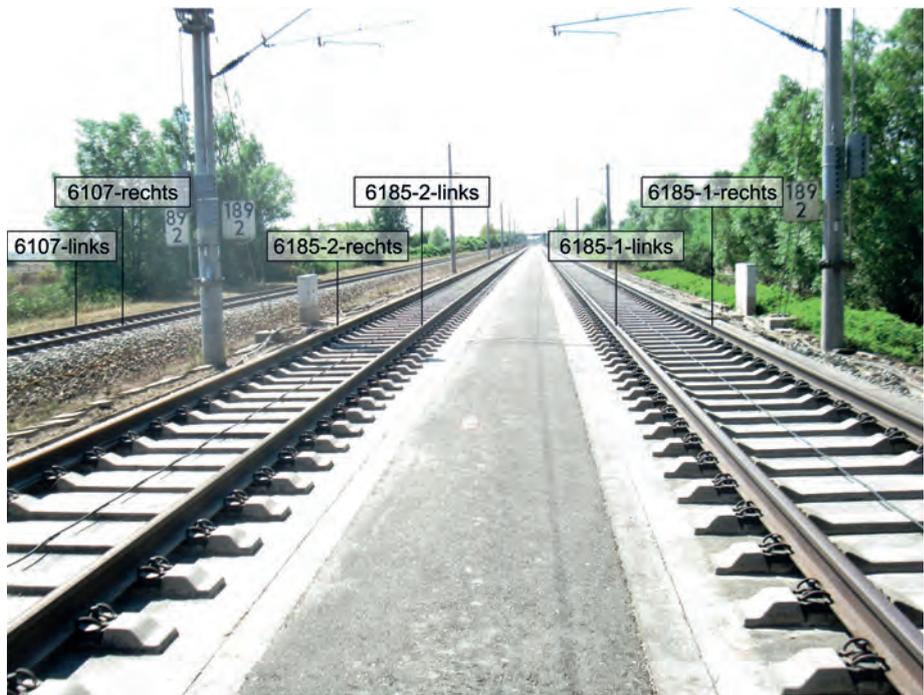
Abb. 3: Blick in Richtung Hannover mit Bezeichnung der Schienen in der Auswertung

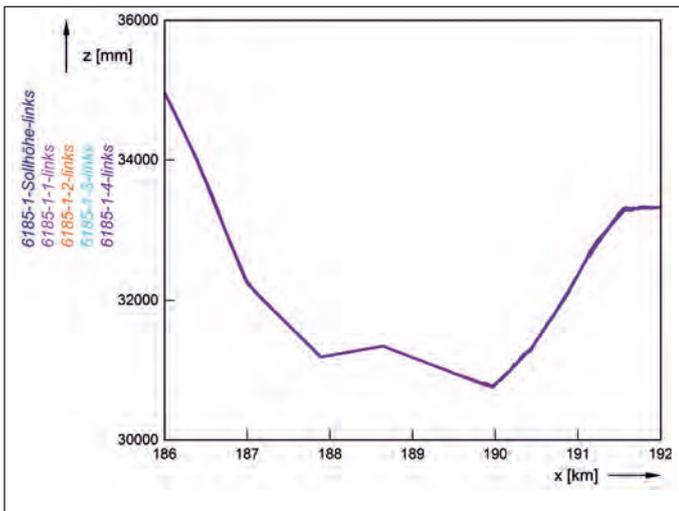
Abb. 4: Schienenhöhenverläufe aus RAILab-Gleissmessdaten sowie Soll-Höhenverlauf, Strecke 6185, Gleis 1, linke Schiene, km 186,0 – km 192,0

Mit den zur Verfügung gestellten Gleismessdaten wurden gemäß der in [15] beschriebenen Methodik die Schienenhöhenverläufe ermittelt. Beispielhaft ist in Abb. 4 der generierte Schienenhöhenverlauf sowie der Soll-Höhenverlauf gemäß Trassierung für die linke Schiene von Gleis 1 im Bereich km 186,0 bis km 192,0 dargestellt. Die Abb. 5 enthält zur Detaildarstellung einen Ausschnitt aus Abb. 4 .

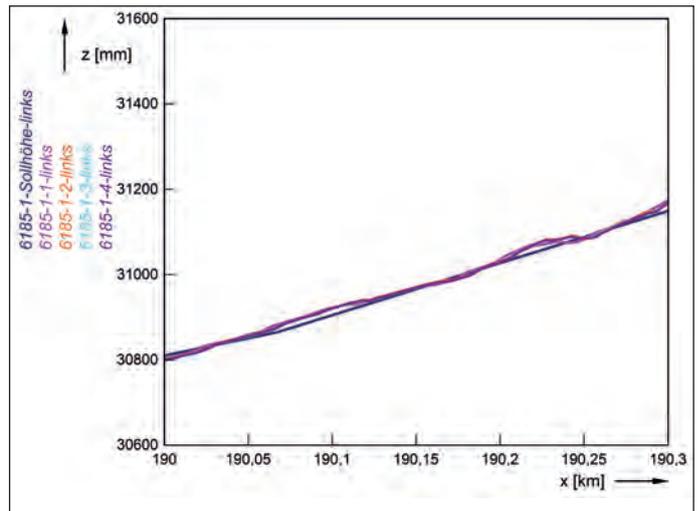
Abb. 5: Schienenhöhenverläufe aus RAILab-Gleissmessdaten sowie Soll-Höhenverlauf, Strecke 6185, Gleis 1, linke Schiene, km 190,0 – km 190,3 (Detaildarstellung zu Abb. 4)

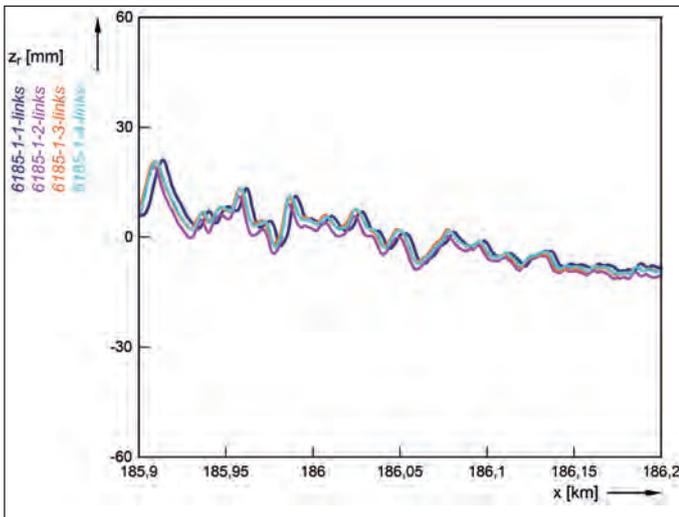
Abb. 6: Gleis 1, linke Schiene, stationskorrigierte Rohdaten von vier Messfahrten, Bereich km 185,9 – 186,2 und Bereich km 191,0 – 192,0

konnte eine ungenaue Wegaufzeichnung bei der Gleismessung identifiziert werden. Um dies zu verdeutlichen, sind in Abb. 6 exemplarisch Ausschnitte aus den RAILab-Rohdaten der vier Messfahrten für die linke Schiene in Gleis 1 dargestellt. Hier ist am Anfang des Auswerteabschnittes bei km 186,0 für 6185-1-1-links ein „Vorausleiten“, am Ende des Auswerteabschnittes bei km 192,0 hingegen ein „Nacheilen“ der Funktionswerte im Wegbereich erkennbar.

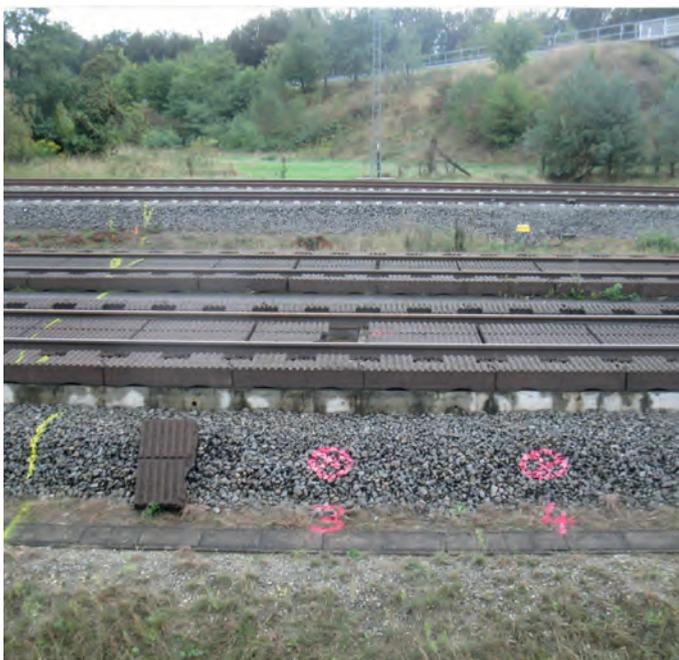
Abb. 7: Optisch unauffälliger Messquerschnitt MQ 1

- der optisch unauffällige MQ 1 (Abb. 7) und
- der optisch auffällige MQ 2 (Abb. 8) als Messquerschnitte ausgewählt.

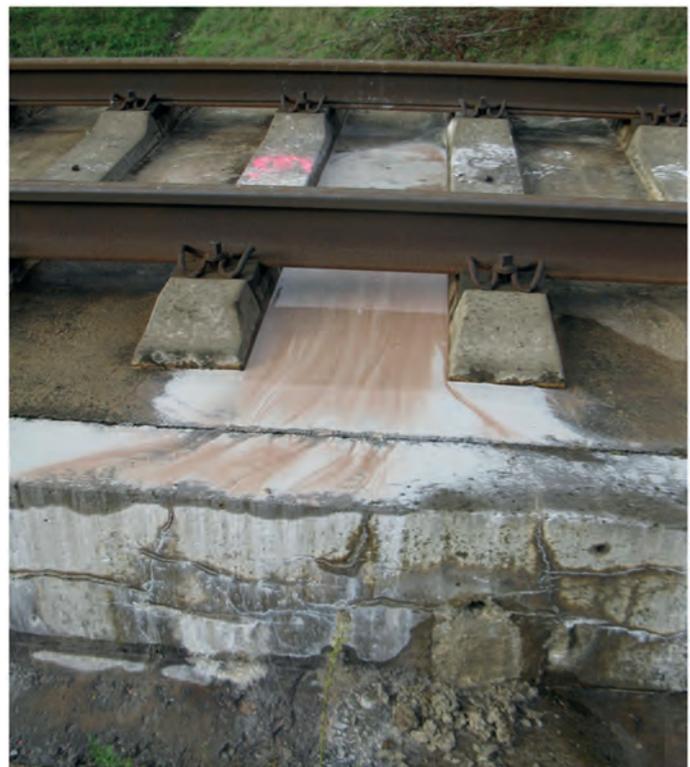
Abb. 8: Optisch auffälliger Messquerschnitt MQ 2 Foto: Gepro

Der Betonkern im MQ 2 war in der Fuge zwischen Füllbeton und BTS ebenfalls zerteilt und zwischen BTS und HGT verbunden. Der Füllbeton wies dabei keinen optisch sichtbaren Riss auf, hingegen war das Teilstück von BTS und HGT über nahezu die gesamte Kernlänge vertikal gerissen, siehe unterer Bohrkern in Abb. 9. Das Rissbild deutet darauf hin, dass die Risse bereits während der Herstellung eingetreten sind.

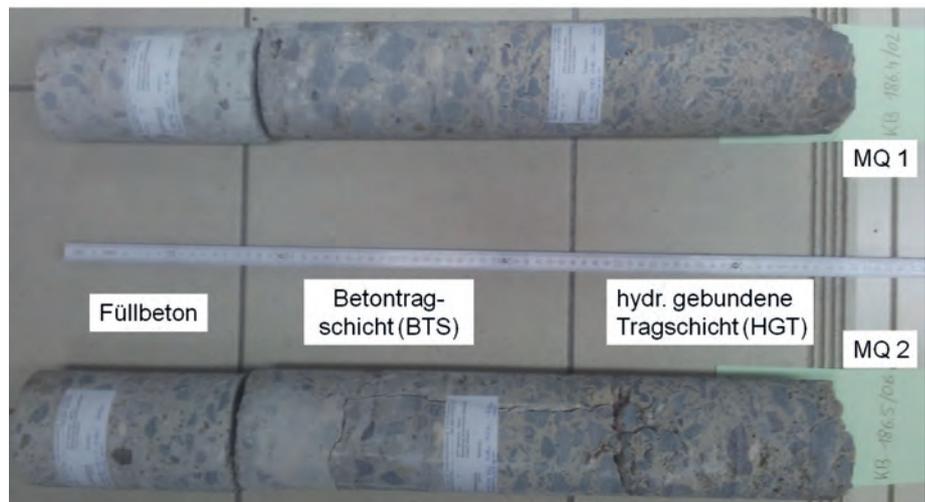
Der Betonkern im MQ 1 war in der Fuge zwischen Füllbeton und Betontragschicht (BTS) zerteilt. Zwischen BTS und HGT konnte hingegen ein Verbund festgestellt werden. Der Bohrkern bestand somit aus zwei Teilen ohne optisch sichtbare Risse, siehe oberer Bohrkern in Abb. 9.

Abb. 9: Bohrkern aus dem MQ 1 (oben) und MQ 2 (unten)

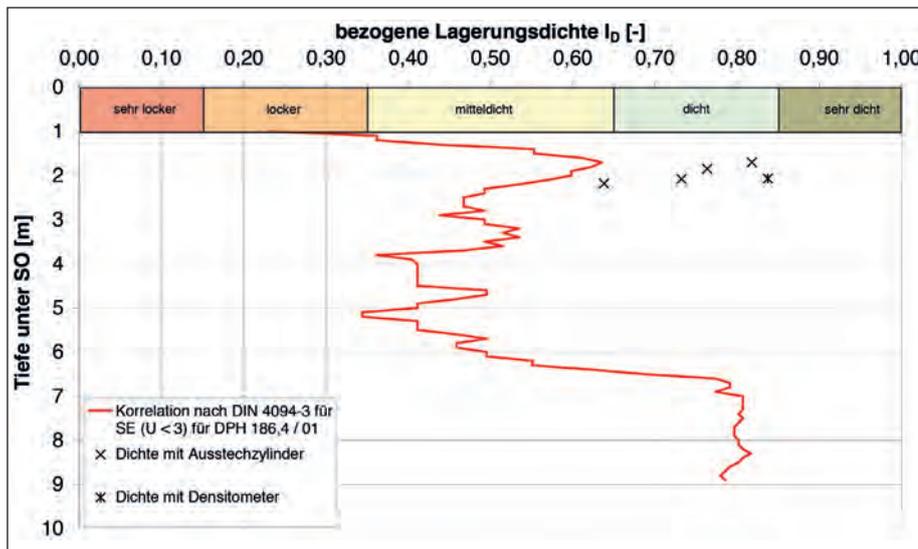
In Abb. 10 ist zu sehen, dass die Korrelation nach DIN 4093-3 geringere Dichten als die direkten Dichtebestimmungen liefert. Wesentliche Ursache ist, dass diese Korrelation unabhängig vom Spannungszustand und unter Annahme horizontalen Geländes entstanden ist. Durch die geringe Vertikalspannung sowie das geneigte Gelände erhält man jedoch oberflächennah geringere Sondierwiderstände und damit nach der Korrelation eine geringere bezogene Lagerungsdichte gegenüber größerer Vertikalspannung und ebenem Gelände. Vergleichende Auswertungen mit anderen Korrelationen aus der Literatur [6, 7, 8] zeigten, dass mit der Korrelation nach Kulhawy & Mayne [8] im oberflächennahen Bereich eine bessere Übereinstimmung mit den direkten Dichtebestimmungen erzielt werden kann.

Abb. 10: Vergleich der bezogenen Lagerungsdichte aus der indirekten Bestimmung mittels Rammsondierung mit den direkten Dichtebestimmungen am MQ 1

Ermittlung der lockersten und dichtesten Lagerung bzw. der Grenzporozitäten. In Abb. 10 ist der Vergleich der indirekt mittels Rammsondierung unter Verwendung der Korrelation nach DIN 4093-3 [5] bestimmten bezogenen Lagerungsdichte und den Ergebnissen aus der direkten Dichtebestimmung dargestellt.

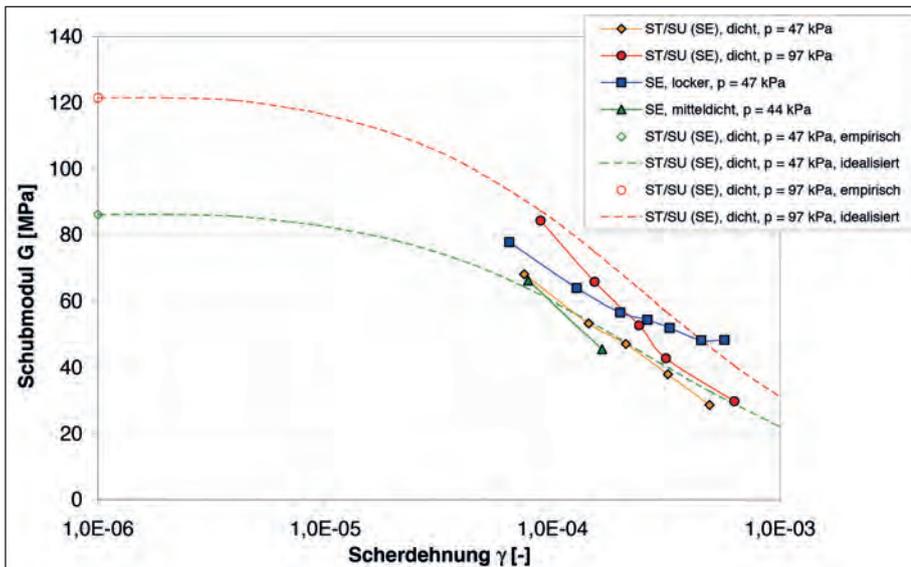
Die Steifigkeit bzw. der Schubmodul G kann in den zyklischen Triaxialversuchen ab einer Scherdehnung von γ ≥ 5 - 7 · 10⁻⁵ zuverlässig ermittelt werden, siehe durchgezogene Linien in Abb. 11. Für sehr viel kleinere Dehnungen (γ ≈ 10⁻⁶) erfolgte die Ermittlung des Schubmoduls G₀ unter Verwendung der Porenzahl e nach folgender empirischen Beziehung entsprechend der Planungshilfe [9] sowie den Empfehlungen des AK Baugrunddynamik [10]:

Abb. 11: Schubmodul G in Abhängigkeit von der Scherdehnungsamplitude γ im Ergebnis der zyklischen Triaxialversuche

Die zyklischen Triaxialversuche wurden an zylindrischen Proben mit H ≈ 20 cm und D ≈ 10 cm nach einer isotropen Konsolidation mit ca. 50 kPa bzw. ca. 100 kPa in fünf Laststufen mit Spannungsamplituden von Δσ_v ≈ ±5, ±10, ±15, ±20, ±25, ±30 kPa mit jeweils N = 1000 Lastzyklen und einer Frequenz von 5 Hz durchgeführt. Es wurden für jede Laststufe die Spannungsänderungen sowie bei den undrainierten Versuchen Porenwasserdruckentwicklung und beim drainierten Versuch die sich akkumulierenden vertikalen Dehnungen bestimmt. Wesentliche Versuchsergebnisse sind in Abb. 11 und 12 zusammengefasst.

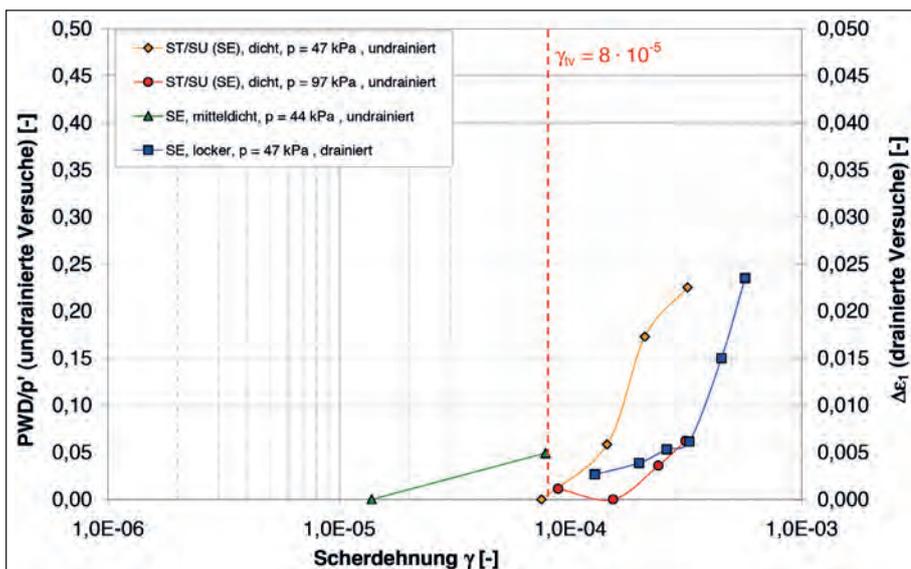
Abb. 12: Akkumulation des Porenwasserdruckes bezogen auf die effektive Anfangsspannung p' für die undrainierten Versuche und Akkumulation der vertikalen Dehnungen für den drainierten Versuch in Abhängigkeit von γ im Ergebnis der zyklischen Triaxialversuche

Spannung. Im zyklischen Triaxialversuch entspricht σ'_0 der effektiven isotropen Anfangsspannung $p = 47$ kPa bzw. $p = 97$ kPa. In den zyklischen Triaxialversuchen wurde außerdem die Scherdehnungsgrenze $\gamma_{tv} = 8 \cdot 10^{-5}$ ermittelt. Dies stimmt auch gut mit Erfahrungswerten aus der Literatur [11] überein. Bei Überschreitung dieser Scherdehnungsgrenze kommt es zu einer deutlichen Akkumulation von Porenwasserdrücken bei undrainierter zyklischer Belastung bzw. zu einer deutlichen Akkumulation von bleibenden Dehnungen infolge drainierter zyklischer Belastung.

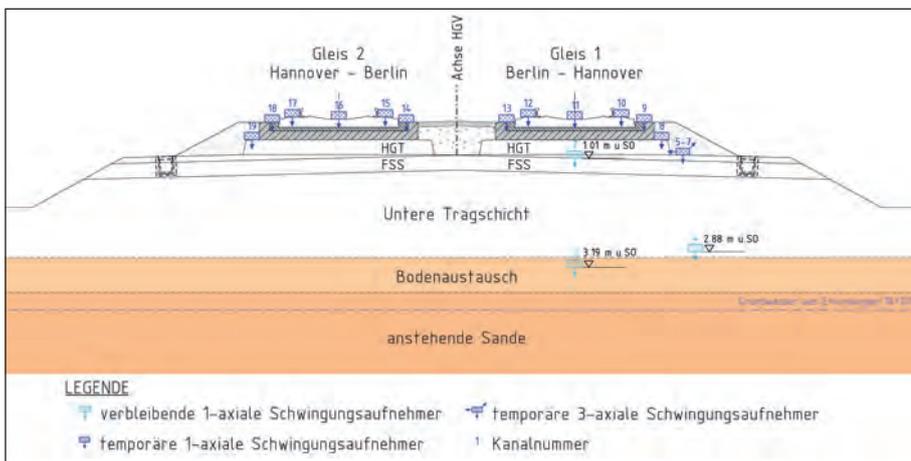
Abb. 13: MQ 1 mit Baugrundsichtung und Anordnung der Messaufnehmer

Exemplarisch zeigt Abb. 13 den MQ 1 mit Baugrundsichtung und Anordnung der Messaufnehmer. Der MQ 2 mit ähnlicher Baugrundsichtung wurde analog ausgestattet.

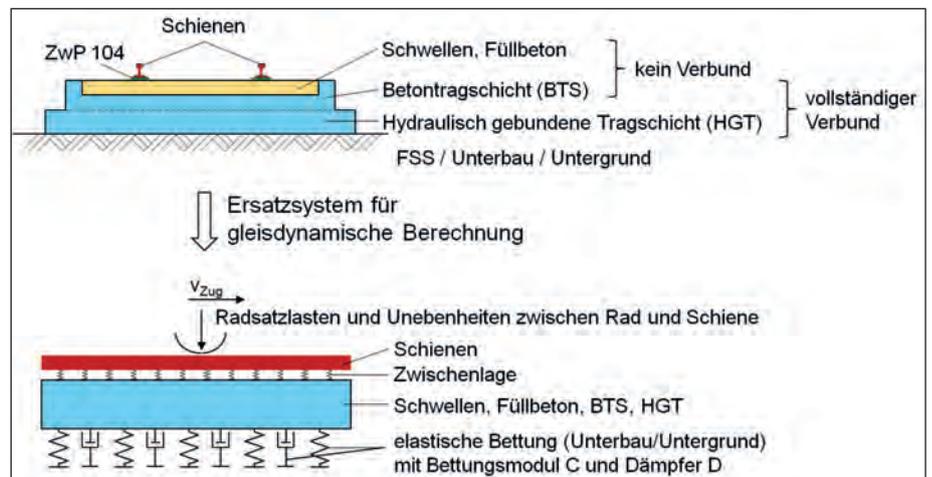
Abb. 14: Gleisdynamisches Modell für die Berechnung der dynamischen Beanspruchung im Oberbau und in der Ebene UK HGT

Sowohl bei den Berechnungen als auch bei den Messungen lässt sich eine deutliche Abnahme der Größe der elastischen Einsenkungen zwischen den Messpunkten der Schiene und der UK HGT erkennen. Numerisch wird das durch eine entsprechend hohe Elastizität der Zwischenplatten sowie eine hohe Biegesteifigkeit der Festen Fahrbahn modelliert (Abb. 14).

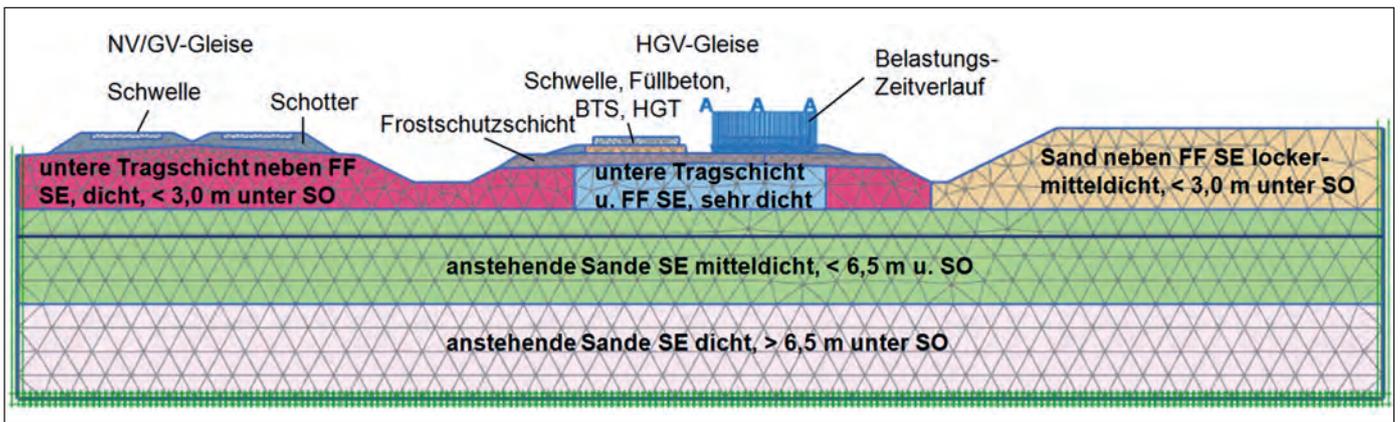
Abb. 15: Bodendynamisches FE-Modell für die Berechnung der dynamischen Beanspruchung in der Ebene UK HGT und im Unterbau/ Untergrund

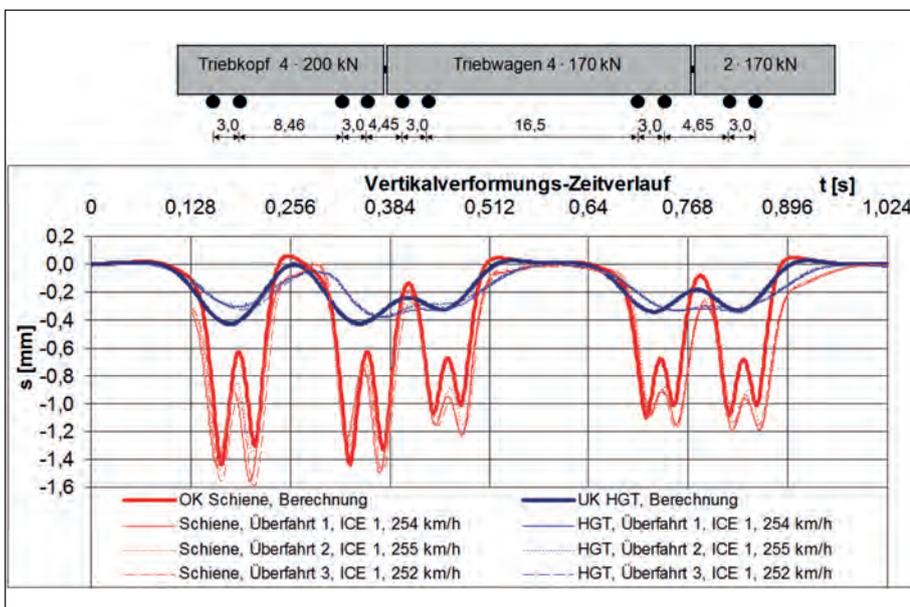
Abb. 16: Vergleich der Vertikalverformungs-Zeitverläufe der Gleisdynamischen Berechnungen mit den Schwingungsmessungen für OK Schiene und UK HGT

Zur Verifizierung der gleis- und bodendynamischen Berechnungen erfolgt ein Vergleich der Ergebnisse der Schwingungsmessungen mit den Berechnungsergebnissen. Einen entsprechenden Vergleich der Verformungs-Zeitverläufe der Schiene und der UK HGT für den MQ 1 zeigt Abb. 16. Die Messergebnisse der drei dargestellten Zugüberfahrten des ICE 1 mit jeweils ca. 250 km/h stimmen gut mit den Berechnungsergebnissen überein, sowohl für die Schiene als auch für die Ebene UK HGT.

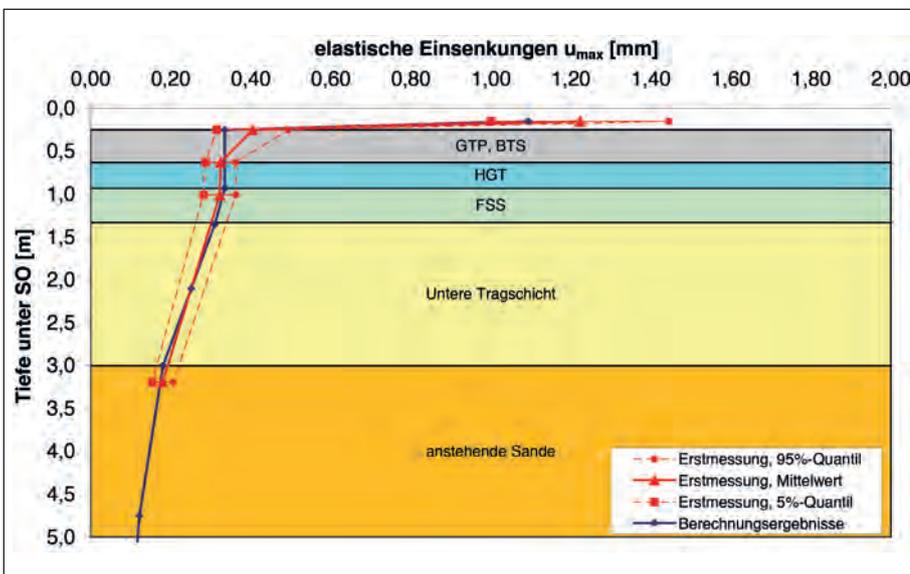
Abb. 17: Vergleich der tiefenabhängigen Vertikalverformungen infolge der ICE-Mittelwagen aus den Bodendynamischen FE-Berechnungen und den Schwingungsmessungen für MQ 1

Der Vergleich der Ergebnisse der Schwingungsmessungen mit den Berechnungsergebnissen wurde auch anhand der tiefenabhängigen Verläufe der maximalen und effektiven Schwingeschwindigkeiten sowie der elastischen Einsenkungen geführt. Exemplarisch zeigt Abb. 17 den Vergleich der Mess- und Berechnungsergebnisse für die elastischen Einsenkungen im MQ 1.

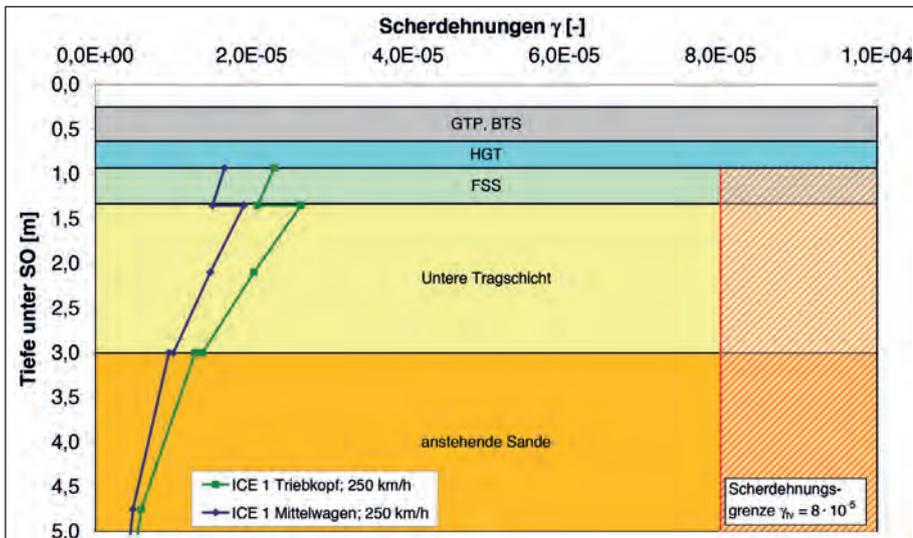
Abb. 18: Rechnerisch ermittelte Scherdehnungen und Vergleich mit der Scherdehnungsgrenze für den MQ 1

wendet, unterhalb der nur ein gering nicht-lineares Materialverhalten und keine für die Feste Fahrbahn kritische Akkumulation von bleibenden Verformungen sowie kein schädlicher Anstieg des Porenwasserdruckes mit Abnahme der effektiven Spannungen und damit der Scherfestigkeit eintritt. Die Scherdehnungsamplitude γ wurde nach [12] vereinfacht aus dem Quotienten der effektiven Schwinggeschwindigkeit nach [13] und der Scherwellengeschwindigkeit ermittelt. Im Ergebnis der zyklischen Triaxialversuche (siehe Abschnitt „Ermittlung der bodendynamischen Kennwerte“) wurde als Scherdehnungsgrenze für den Sand innerhalb der unteren Tragschicht $\gamma_{iv} = 8 \cdot 10^{-5}$ bestimmt und diese Scherdehnungsgrenze ebenso auch für die anderen Sandschichten angesetzt. Abb. 18 zeigt, dass die ermittelten Scherdehnungen infolge der ICE-Triebköpfe und der ICE-Mittelwagen mit jeweils 250 km/h in allen Bodenschichten deutlich unterhalb der Scherdehnungsgrenze γ_{iv} (rot gekennzeichnet) liegen und somit keine größeren sich akkumulierenden Verformungen zu erwarten sind. Weiterhin konnte mit den bodendynamischen Berechnungen eine Rayleighwellengeschwindigkeit von $c_R = 583$ km/h ermittelt werden. Mit der maximalen Zuggeschwindigkeit $v_{Zug} = 250$ km/h ergibt sich ein Verhältnis $\alpha = v_{Zug} / c_R = 0,43$, das deutlich kleiner als 1,0 ist, wodurch das Auftreten von Resonanzeffekten verhindert wird. Vergleichbare Ergebnisse erhält man auch für den MQ 2. Die dynamische Stabilität ist für beide Messquerschnitte gegeben.

Der Nachweis der dynamischen Stabilität erfolgt entsprechend der Planungshilfe [9] durch den Vergleich der vorhandenen Scherdehnungsamplitude γ mit der Scherdehnungsgrenze γ_{tv}^* , da das Scherdehnungsniveau einen wesentlichen Einfluss auf die dynamische Steifigkeit und das Verformungsverhalten (Langzeitsetzungen) hat. Als Scherdehnungsgrenze wird die volumetrische Scherdehnungsgrenze $\gamma_{tv}^* = \gamma_{tv}$ ver-
