Messtechnische Begleitung einer Kippenstabilisierung für den Ausbau einer Bahnstrecke

R. Kipper, D. Wegener (GEPRO Ingenieurgesellschaft mbH, Dresden)

Ausbau und Elektrifizierung Knappenrode - Horka

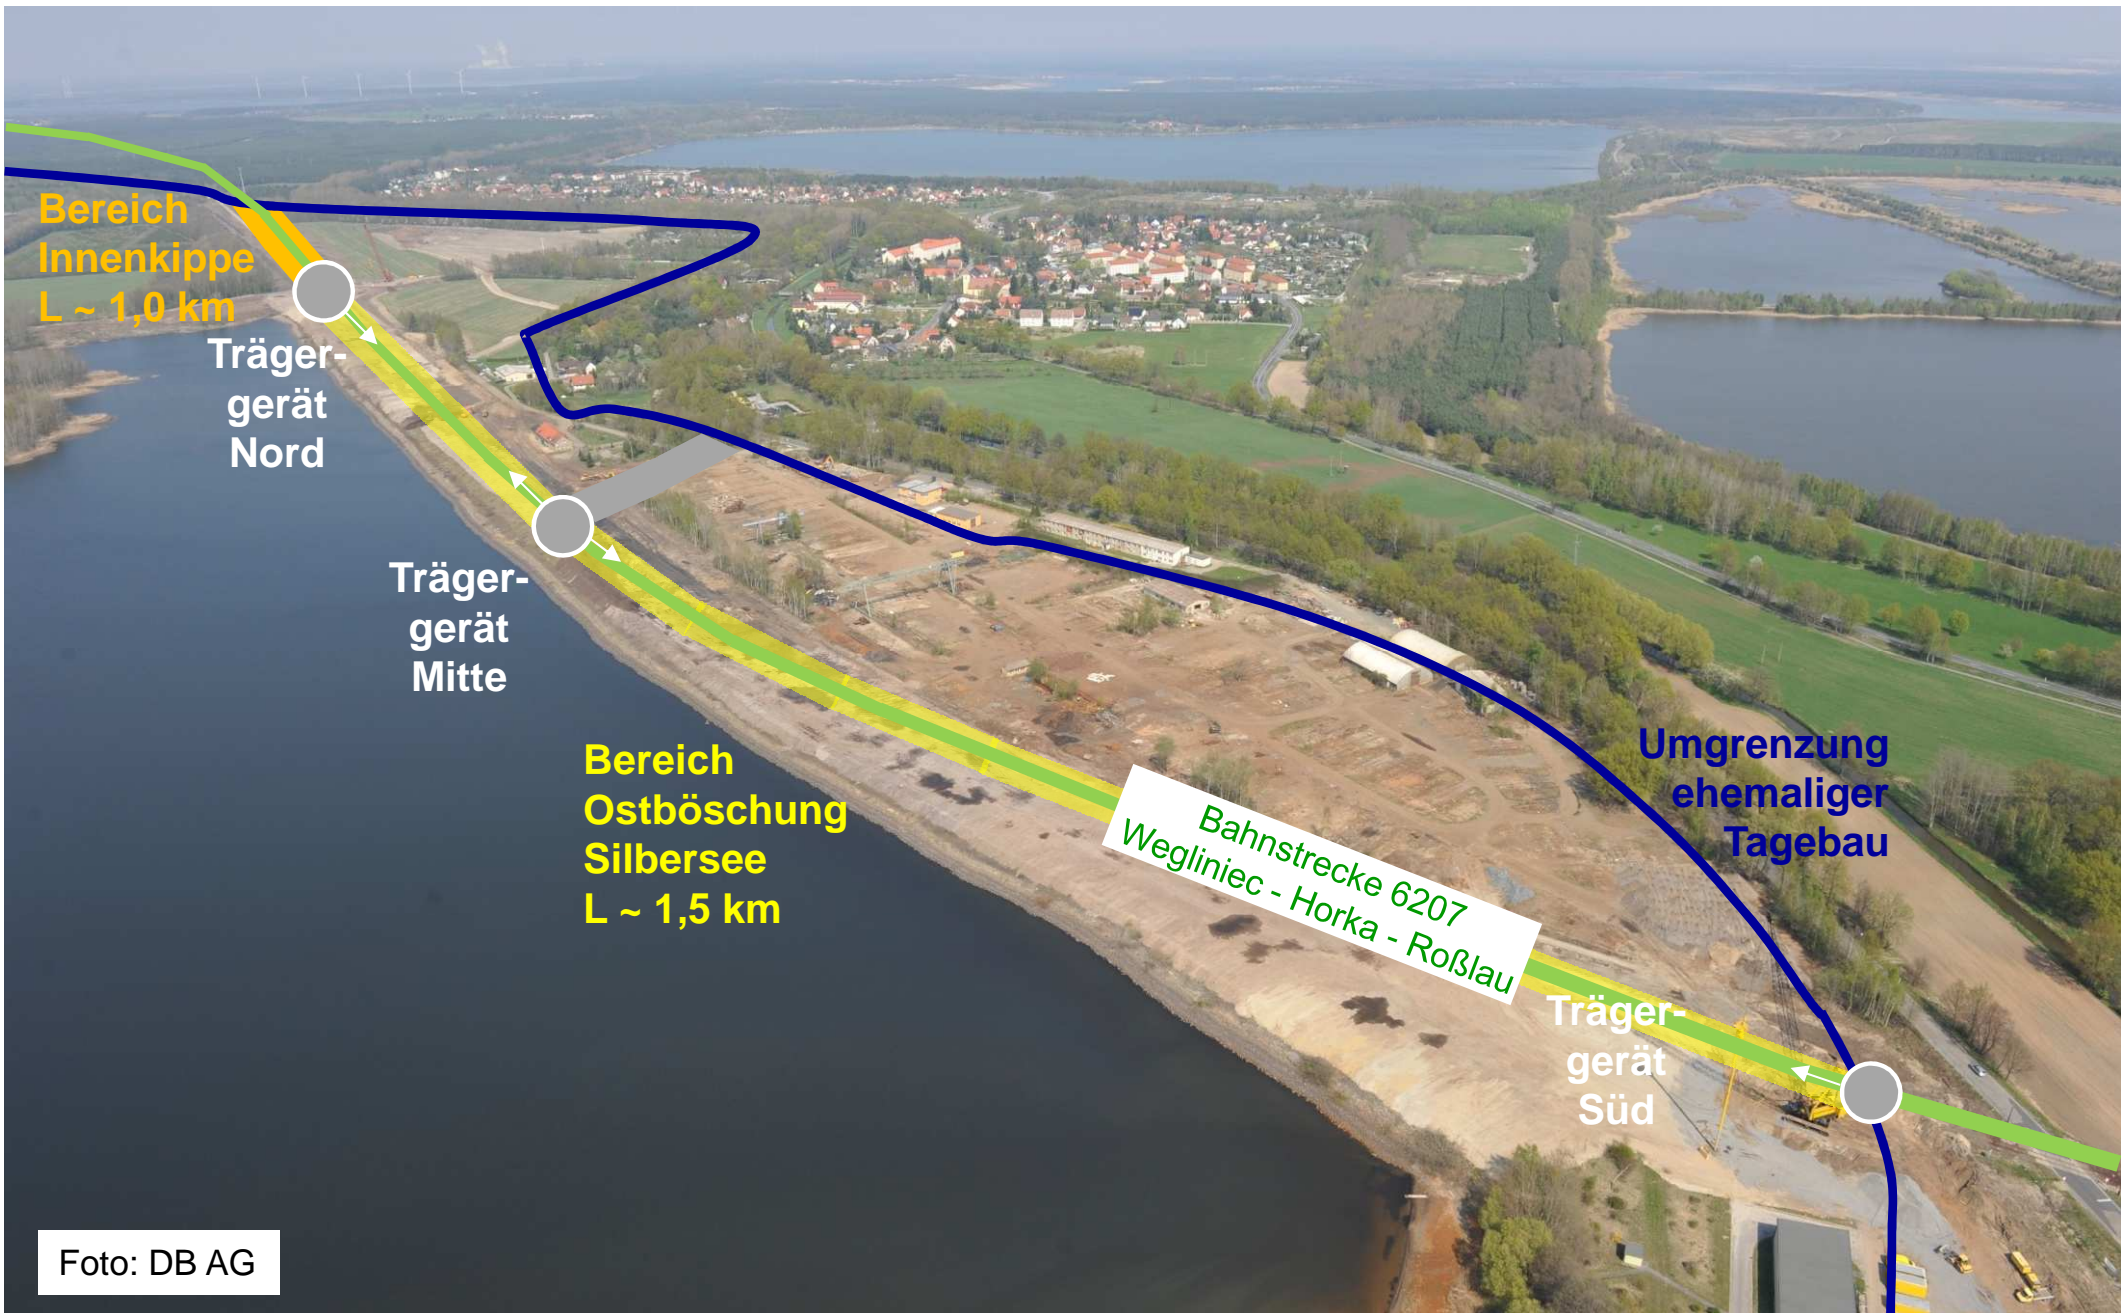
Planung Kippenstabilisierung - LMBV

Profil 3b/2007

Ist km 60,413

Neu km 60,446

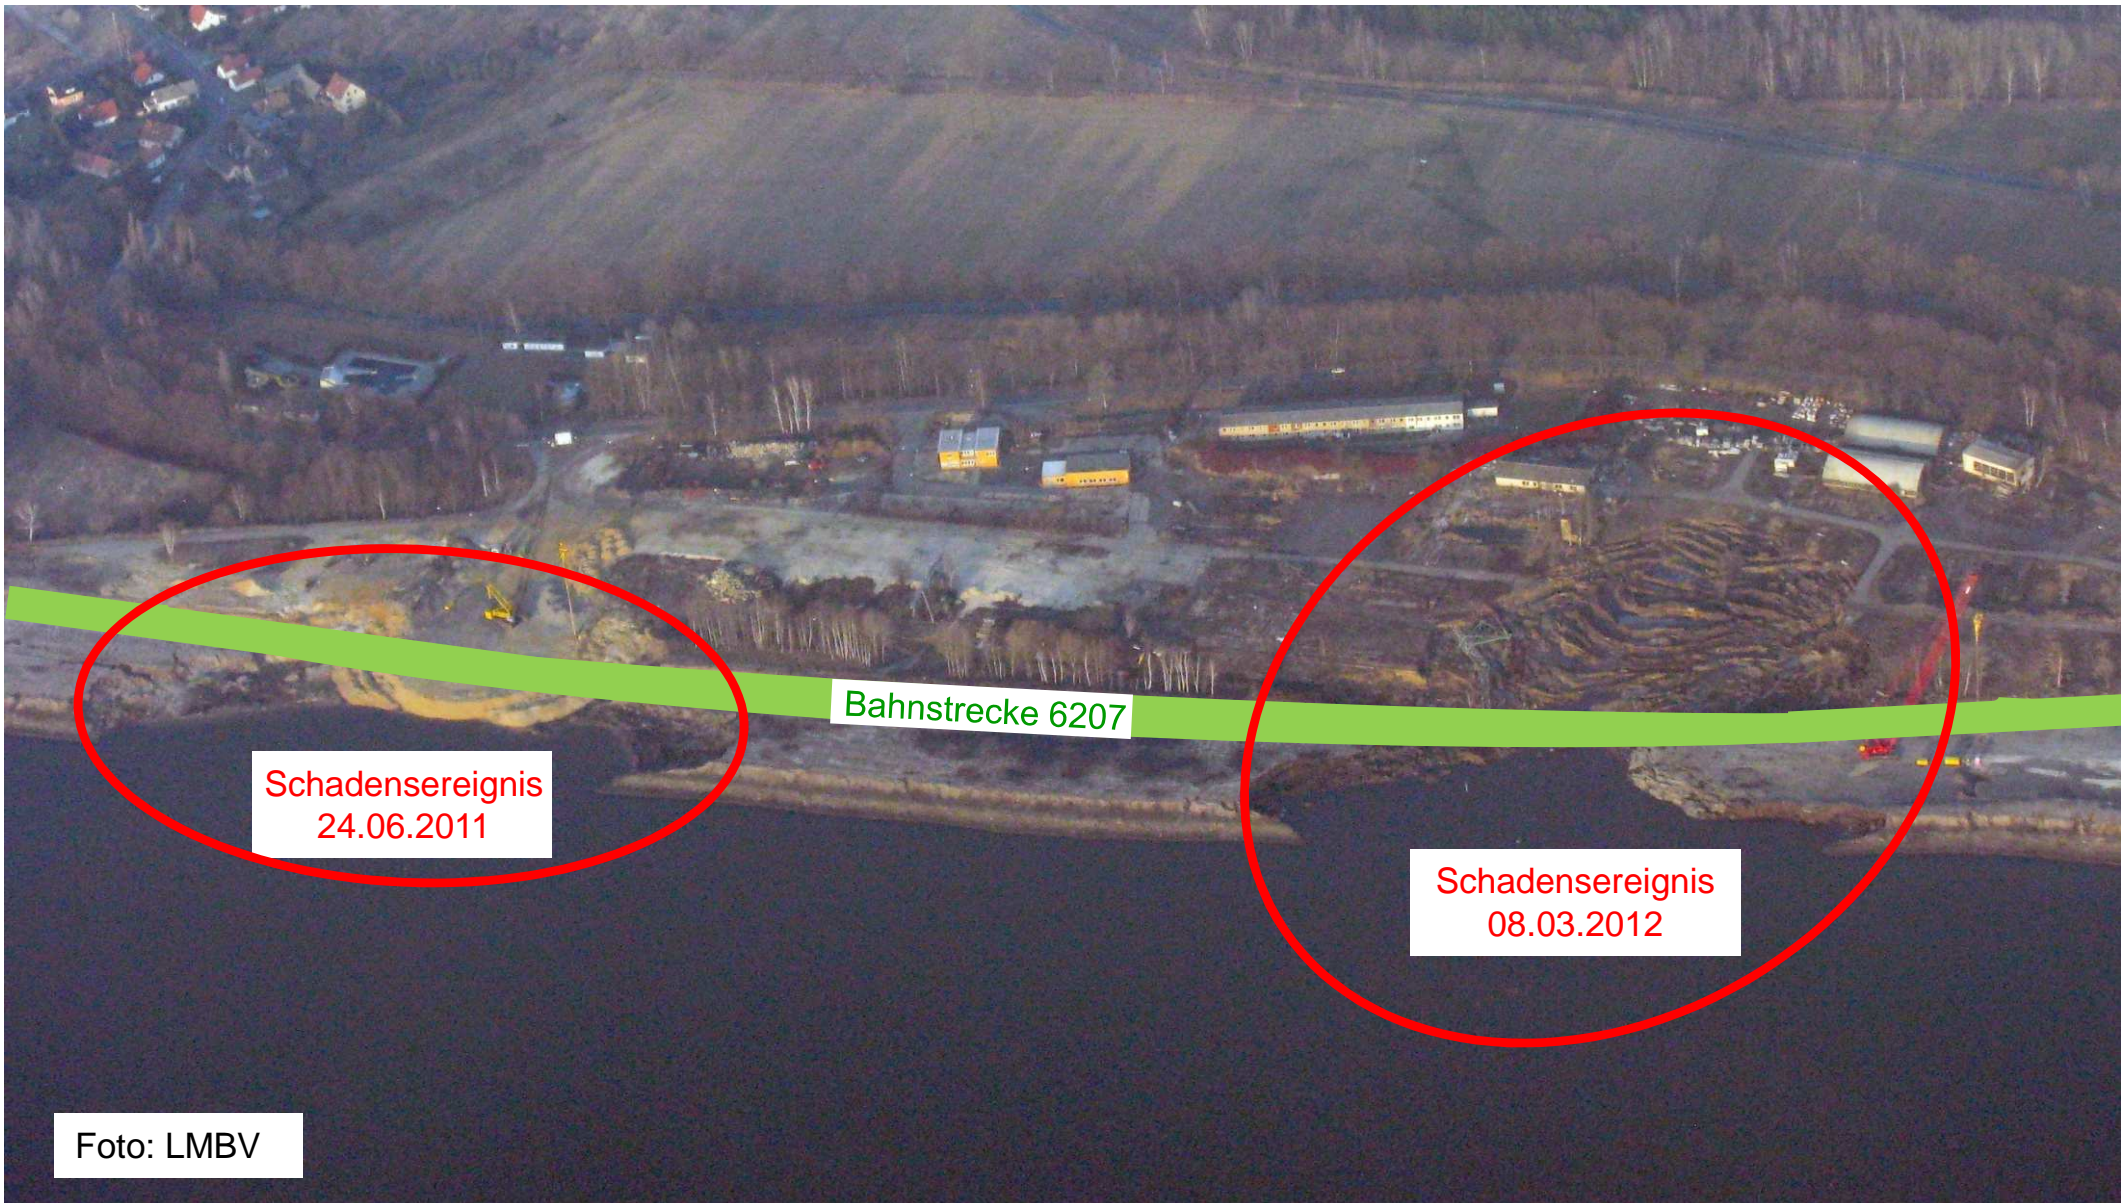
Auswirkungen eines Setzungsfließereignisses:

- baulichen Verzögerungen
- großflächige Zerstörungen des Geländes, Oberfläche wird in Schollen zerrissen, die sich schiefstellen
- bevorzugte Strömungsbahnen des Wassers in den entstandenen Inhomogenitäten

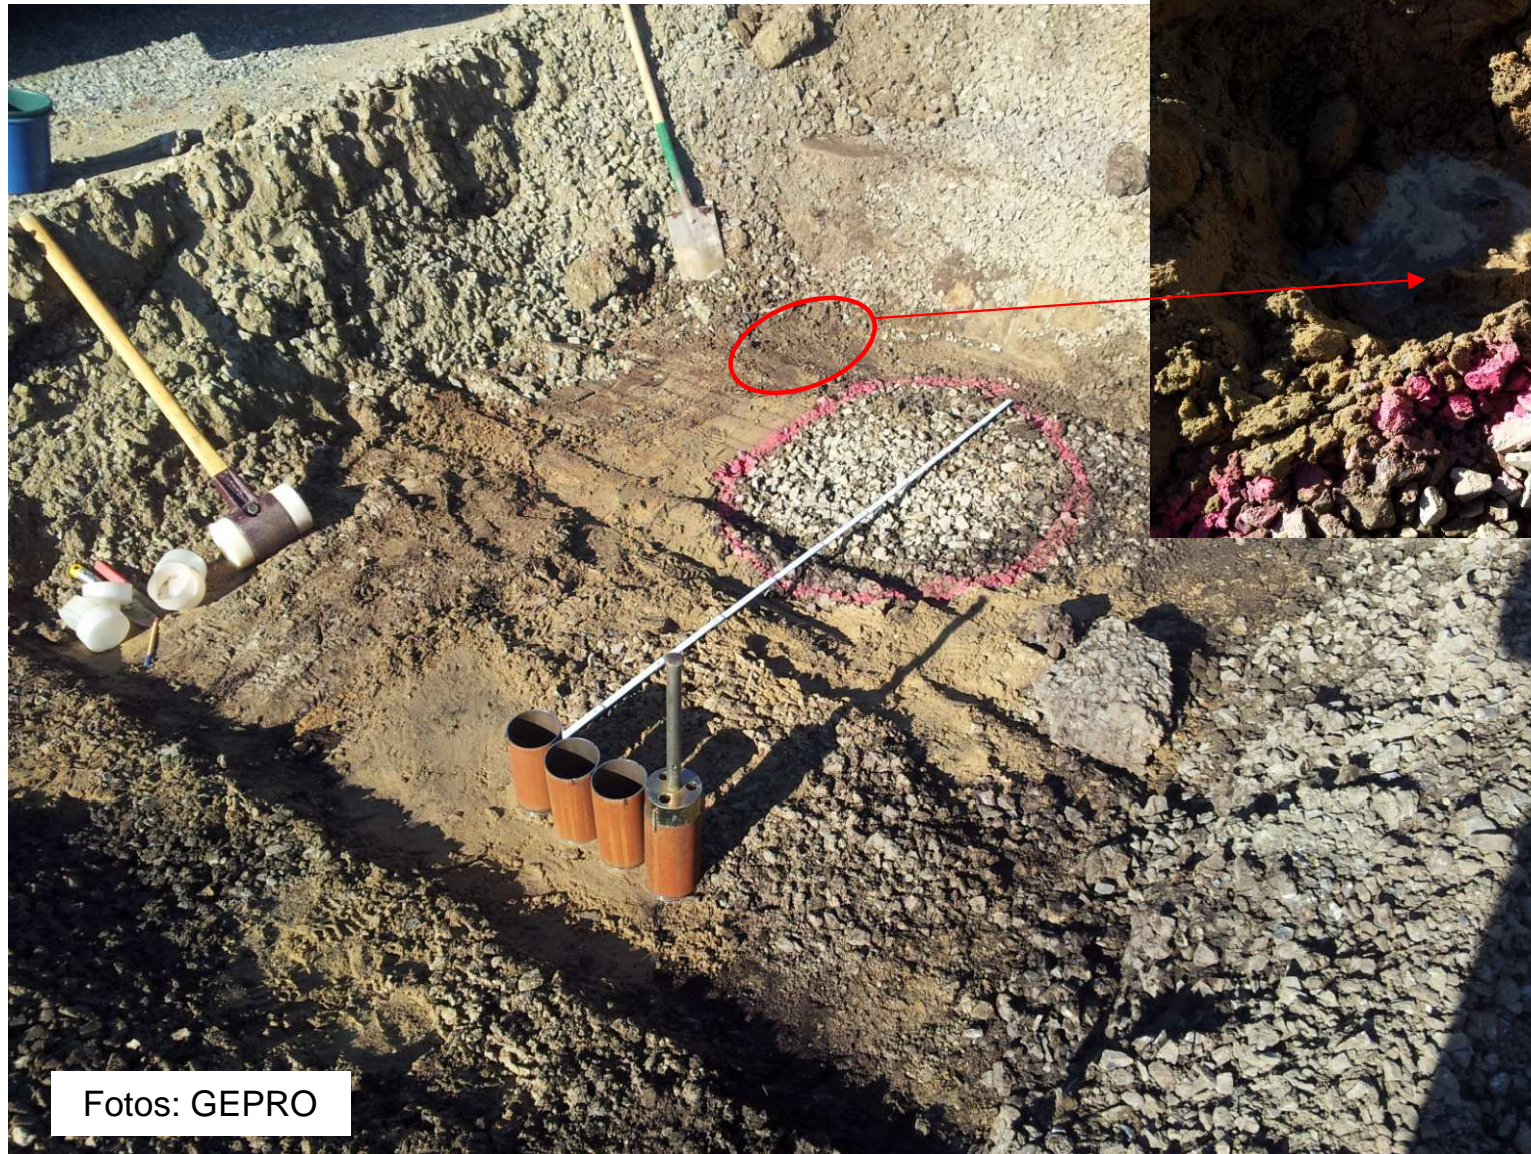
Nach Herstellung
RSS → GW-Stand
weniger als 1,0 m
unter OK Gelände

Schurf 1
19.10.2012
für Probenahme

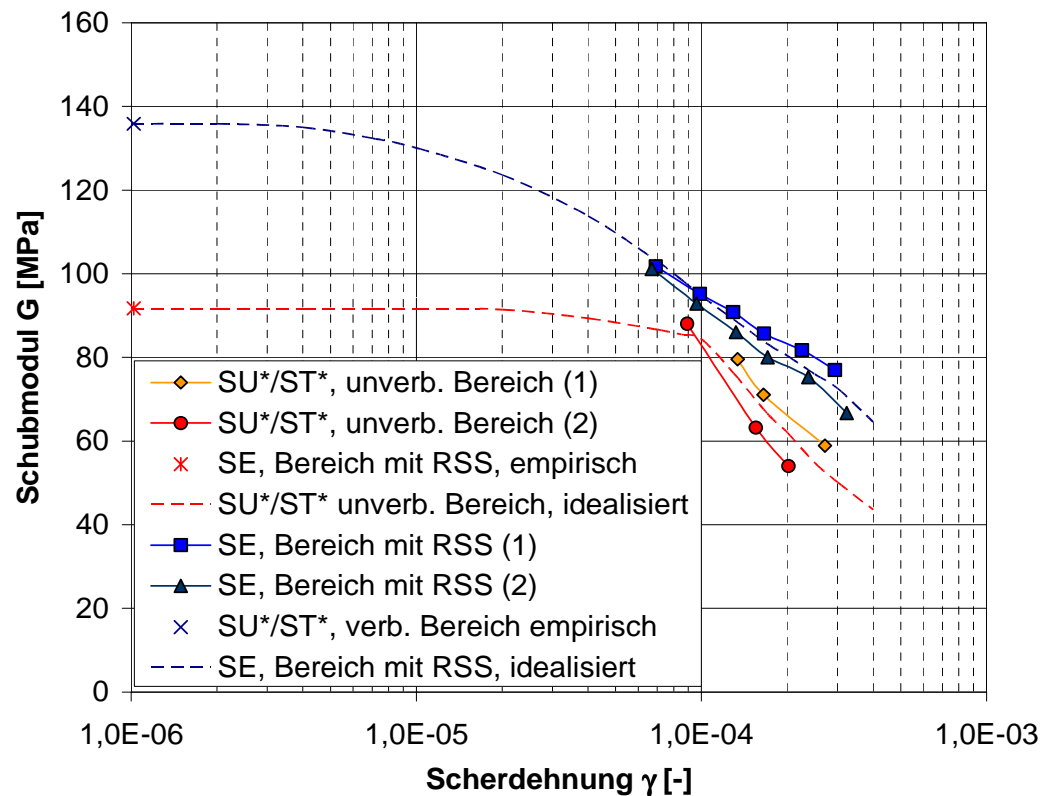
Ergebnisse undrainierter zyklischer Triaxialversuche an der HTW Dresden

- ▶ Charakteristisches Bodenverhalten infolge zyklischer Belastung
 - Abnahme der Steifigkeit mit zunehmender Scherdehnung,
 - Akkumulation des Porenwasserdrucks mit zunehmender Scherdehnung
- ▶ Ableitung von Materialparametern für das hypoplastische Stoffgesetz zur Simulation der Porenwasserdruckakkumulation infolge dynamischer Belastung

- ▶ **Ergebnisse zyklische Triaxialversuch** → Bodenproben aus unverbessertem Bereich geringere Steifigkeit und größerer Anstieg des PWD mit zunehmender γ gegenüber Bodenproben aus verbessertem Bereich

- ▶ **Laborergebnisse** → Materialparameter hypoplastisches Stoffgesetz
→ Ermittlung der Porenwasserdruckakkumulation infolge dynamischer Belastung
- ▶ **Ergebnisse der Schwingungs- und PWD-Messungen** → numerisches Berechnungsmodell

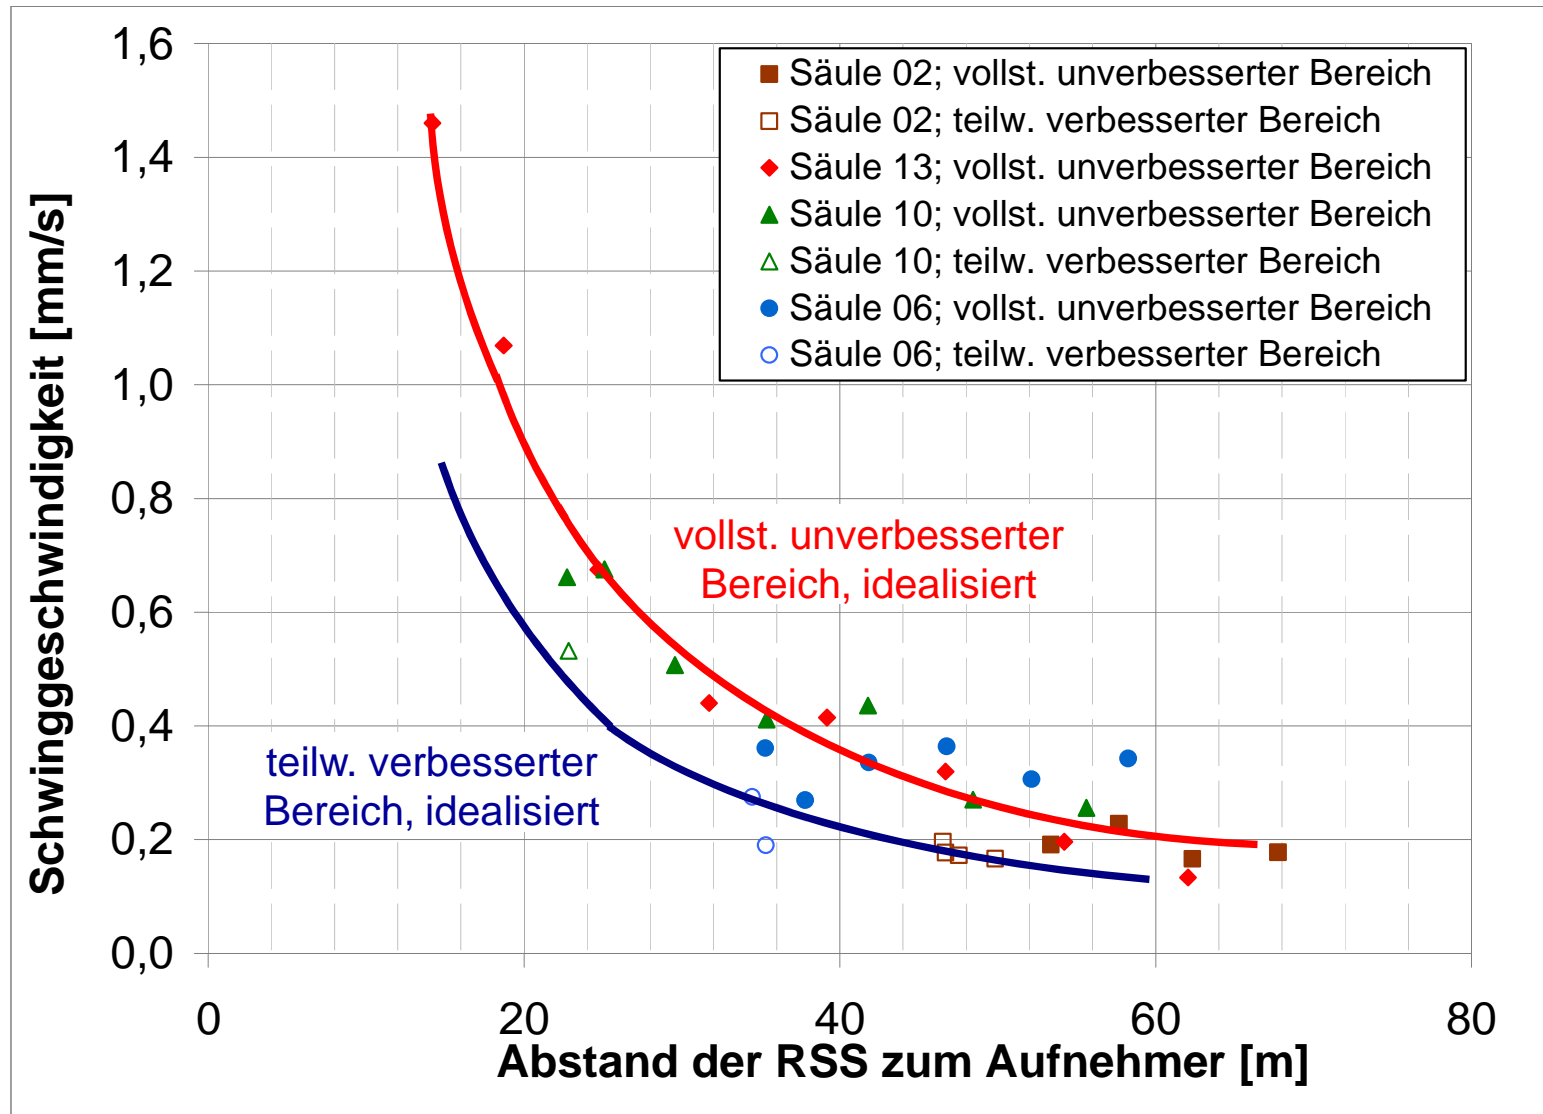
Ergebnisse von Schwingungsmessungen infolge der Rüttelstopfverdichtung

Durchführung der Messungen: GGL GmbH

- ▶ **Ergebnisse Schwingungsmessungen** → infolge der Anregung durch die Rüttelstopfverdichtung geringere Schwinggeschwindigkeiten, wenn direkter Ausbreitungsweg innerhalb verbesserter Bereich
