Hochwasser Juni 2013 – Überflutung einer Festen Fahrbahn und deren Folgen

In der Nacht vom 9. zum 10. Juni 2013 brach ein Elbedeich bei Fischbeck. In dessen Folge kam es zu Überflutungen weiter Landstriche sowie der Hochgeschwindigkeitsstrecke zwischen Berlin und Hannover. Die Schäden mussten ausführlich begutachtet und im Anschluss instandgesetzt werden. Die Wiederinbetriebnahme erfolgte am 4. November 2013.

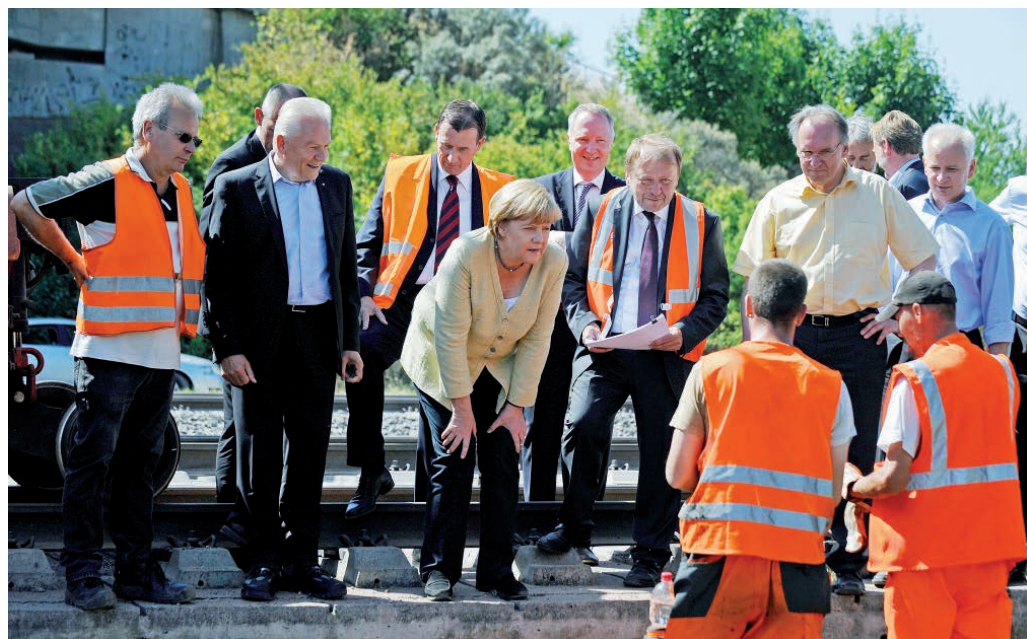
BILD 3: Bundeskanzlerin Frau Dr. Merkel und Bahnchef Dr. Rüdiger Grube besichtigen die Instandsetzungsarbeiten an der HGV

Am 23. Juli 2013 informierte sich die Bundeskanzlerin Dr. Angela Merkel während eines Besuches der Hochwasserregionen in Sachsen-Anhalt über die Instandsetzungsarbeiten an der HGV (Bild 3).
