17. Erdbaufachtagung

„Erd- und Grundbau bei Infrastrukturmaßnahmen“

Ertüchtigung von Gleisunruhestellen mit „Qualifizierter Bodenverbesserung“ und Rüttelstopfsäulen - Erfahrungen aus der Planung und Bauausführung

| Referent | Dipl.-Ing. (FH) Clemens Haase GEPRO Ingenieurgesellschaft mbH |

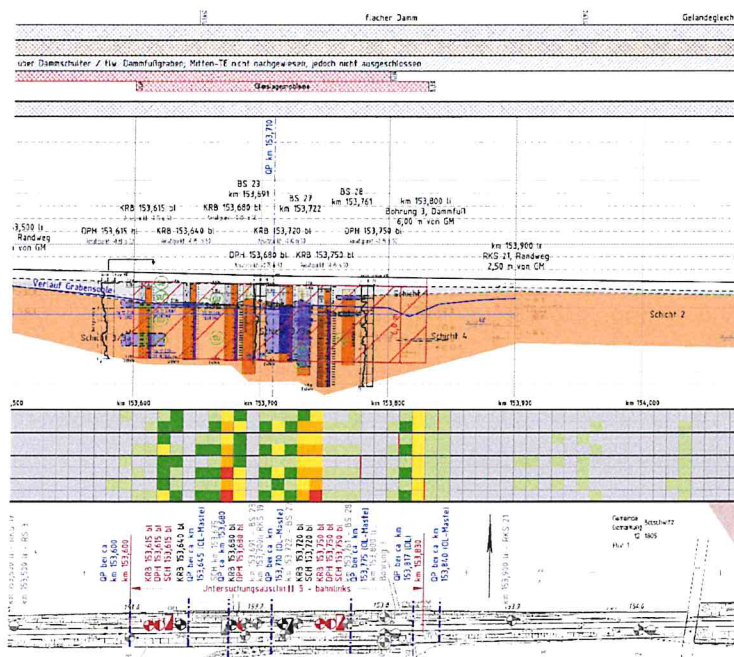
Aus diesen Erkenntnissen wurden als wesentlicher und effektive Planungsteil Streckenbewertungsbänder (siehe Bild 3) erarbeitet, in denen u. a. die aus den Ergebnissen der Baugrunderkundungen erarbeiteten Baugrundlängsschnitte dargestellt sind.

Bild 3 Auszug eines Streckenbewertungsbandes u. a. mit Darstellung der örtlichen Verhältnisse (Bauwerke, Geländesituation, Entwässerung, Oberbauart, Auffälligkeiten etc.), der Baugrundlängsschnitte, der Auswertung der Gleismessschriebe und des Lageplans (v. o. n. u.).

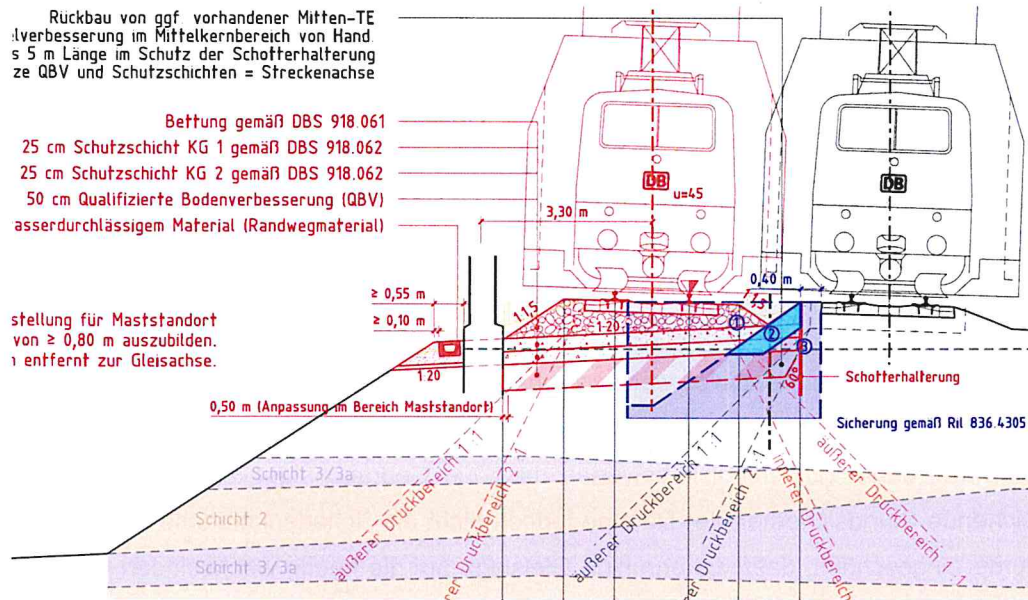
Es wurde daher gutachterlich bewertet, dass die Gebrauchstauglichkeit eingeschränkt ist, eine unzureichende Standsicherheit der Dämme jedoch nicht als Schadensursache in Betracht kommt. Weiterhin wurde eingeschätzt, dass die unruhige Gleislage auf die häufig wechselnden Baugrundverhältnisse und dabei insbesondere auf die z. T. weichen bindigen Böden und die dadurch bedingten unzureichenden und schwankenden Gleisauflagerbedingungen und einen schlechten Zustand des gleisnahen Tragsystems in Verbindung mit dem alten Oberbau zurückzuführen ist.

Bild 4 Auszug aus einem repräsentativen Querprofil der Ausführungsplanung mit qualifizierter Bodenverbesserung.

Den bautechnischen Empfehlungen entsprechend wurde folgender Schichtenaufbau mit einer Gesamtdicke von 1 m (ab Unterkante Gleisschotter) geplant (siehe nachfolgendes Bild 4):

- 25 cm Schutzschichtmaterial KG 1,
- 25 cm Schutzschichtmaterial KG 2 und
- 50 cm Qualifizierte Bodenverbesserung.

Bei der Planung wurde insbesondere auch auf die Herstellung eines durchgehenden Quergefälles mit Anschluss an die Dammschulter geachtet, um zukünftig eine dauerhaft gute Entwässerung der Gleise zu gewährleisten und um den Eintrag von Niederschlagswasser in den Dammkörper zu vermeiden.

Weiterhin wurde der Rückbau der abschnittsweise vorhandenen, mittig liegenden (und möglicherweise auch teilweise schadensursächlichen) Tiefenentwässerung bei gleichzeitiger Verfüllung des Mittelkerns mit Schutzschichtmaterial aus KG 1 geplant.

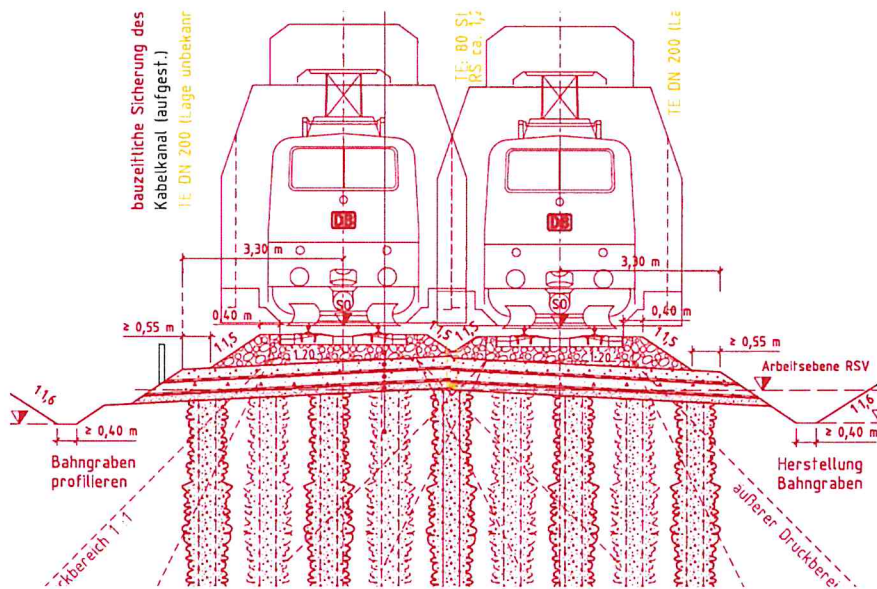
Die unruhige Gleislage ist auf die unter der Schutzschicht anstehenden z. T. aufgeweichten fein- und gemischtkörnigen sowie z. T. organischen Böden und die dadurch bedingten schlechten Auflagerbedingungen des Gleises in Verbindung mit den ungünstigen hydrologischen Bedingungen zurückzuführen.

Bild 5 Auszug aus dem Regelquerprofil des Abschnittes 4 der Ausführungsplanung mit Darstellung der Rüttelstopfsäulen und des darüberliegenden geogitterbewehrten Schutzschichtsystems.

In den Abschnitten 4 und 5 wurde der folgende Schichtenaufbau geplant (siehe Bild 5):

- 25 cm Schutzschichtmaterial KG 1
- Geogitter entsprechend Anwendungsfall 3.6 gemäß DBS 918 039
- 25 cm Schutzschichtmaterial KG 2
- Geogitter entsprechend Anwendungsfall 3.6 gemäß DBS 918 039
- 15 cm Ausgleichsschicht GW / GI
- Rüttelstopfsäulen im Dreiecksraster (Achsabstand) 1,25 m x 1,25 m (siehe Bild 6),
Tiefe (ab UK Schotter) entsprechend der Unterkante der Weichschicht zwischen 6,0 m und 12 m

- Herstellung eines durchgehenden Quergefalles der OFTS und des Planums mit Anschluss an die Dammschulter bzw. Planumskante zur Gewährleistung einer optimalen Entwässerung der Gleise,
- Rückbau der vermutlich mittig liegenden Tiefenentwässerung bei gleichzeitiger Verfüllung des Mittelkerns mit Schutzschichtmaterial aus KG 1 und
- Reprofilierung des Bahn- bzw. Dammfußgrabens und dessen Anschluss an eine geeignete Vorflut.

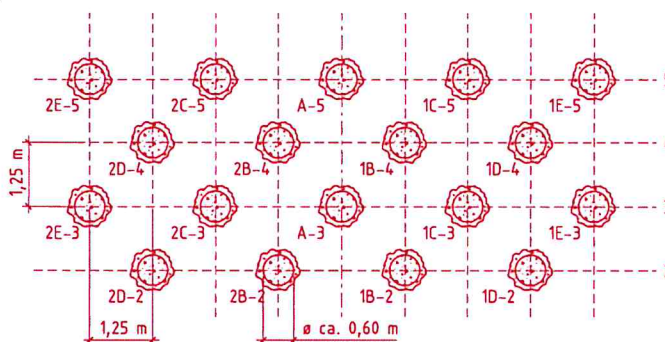
Bild 6 Planauszug aus der AP mit Darstellung der Draufsicht auf das Säulen-Dreiecksraster.
