Einsatz von Geokunststoffen auf der DB-Strecke Knappenrode-Horka

Empfehlung zur Einführung einer neuen Regelbauweise im Eisenbahnbau

Ausbau und Elektrifizierung
Knappenrode-Horka-Grenze D/PL, BA 2.2

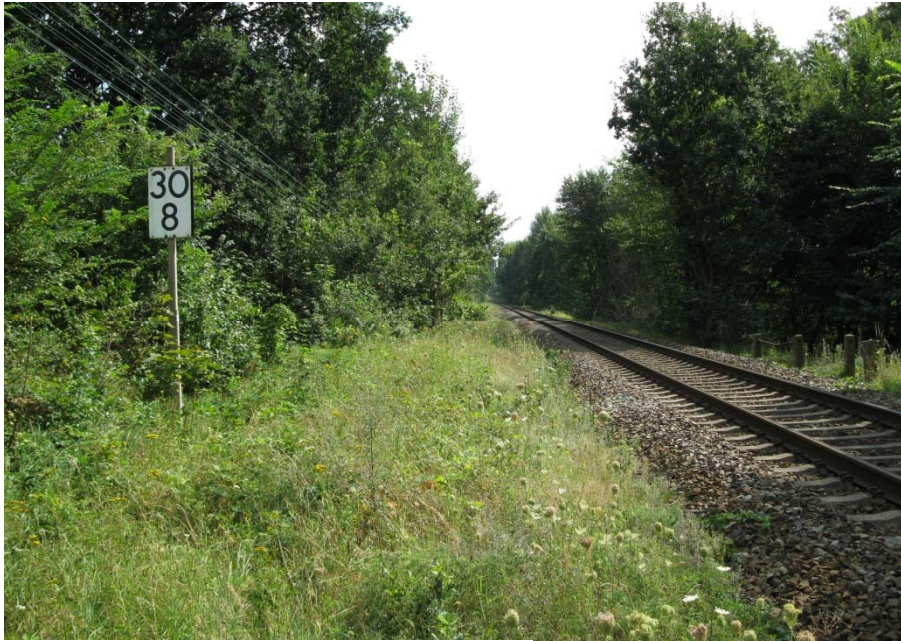
Strecke vor dem Umbau bei km 30,800

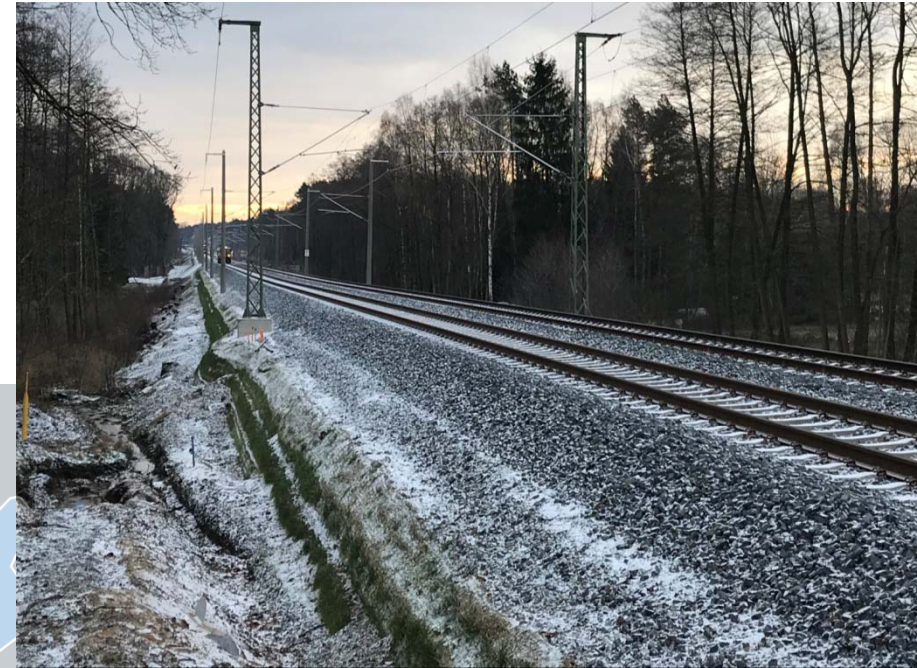
Strecke kurz vor Fertigstellung bei km 30,800

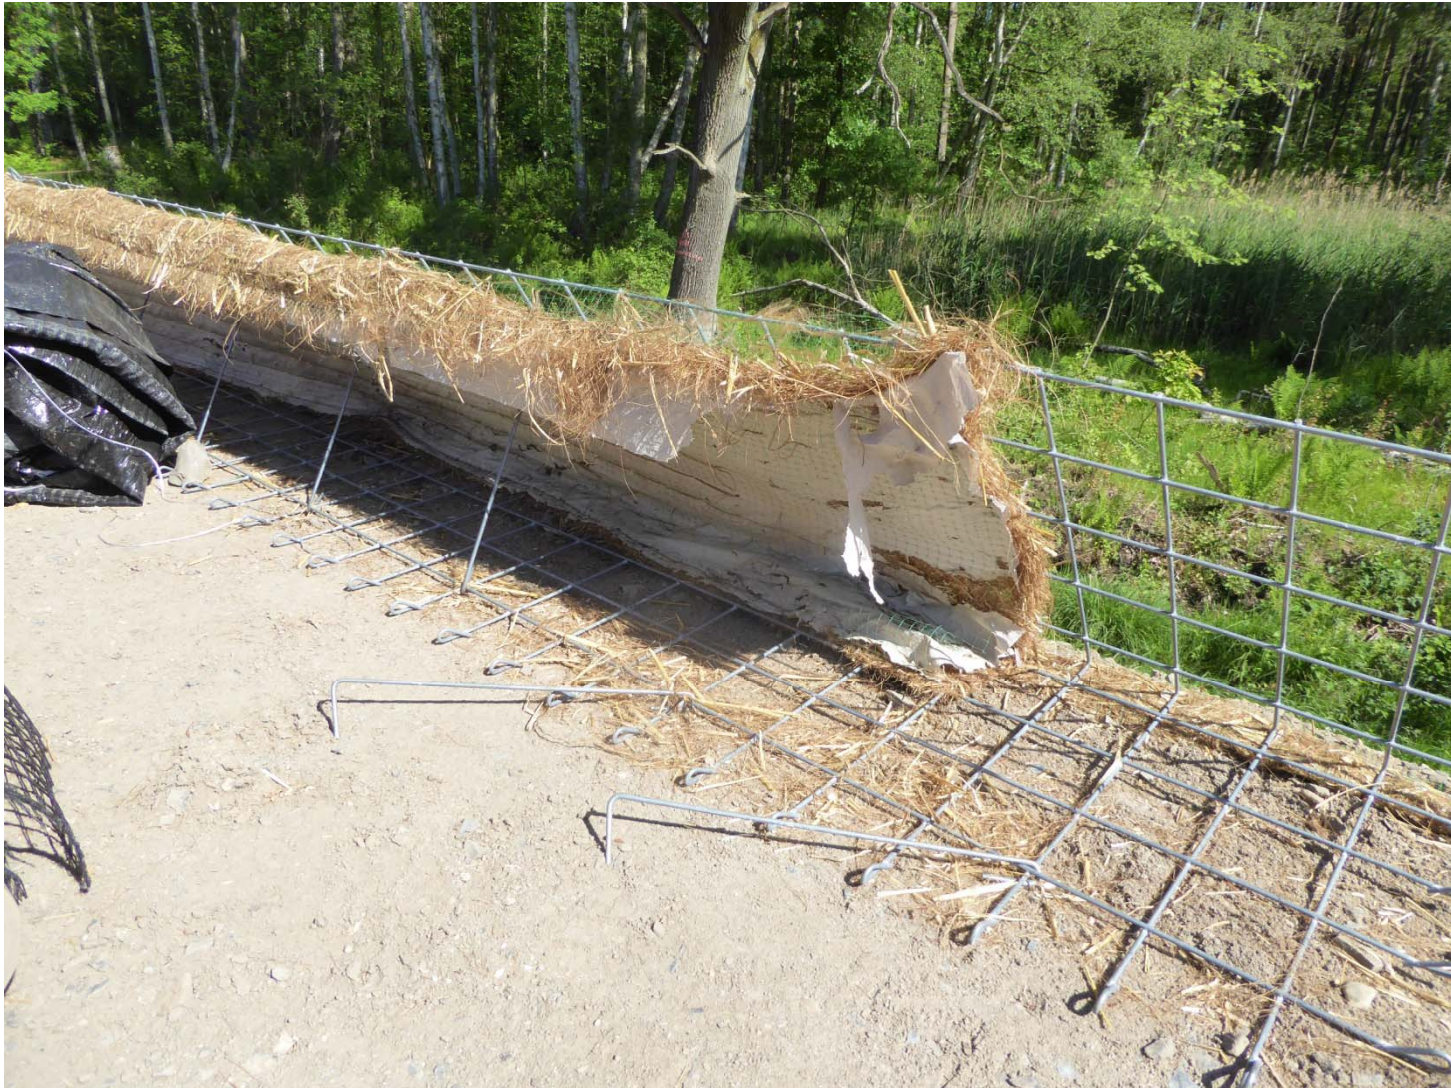
Aufstellen der Frontelemente mit Einbau Distanzhalter und Anbringen Erosionsschutzmatten

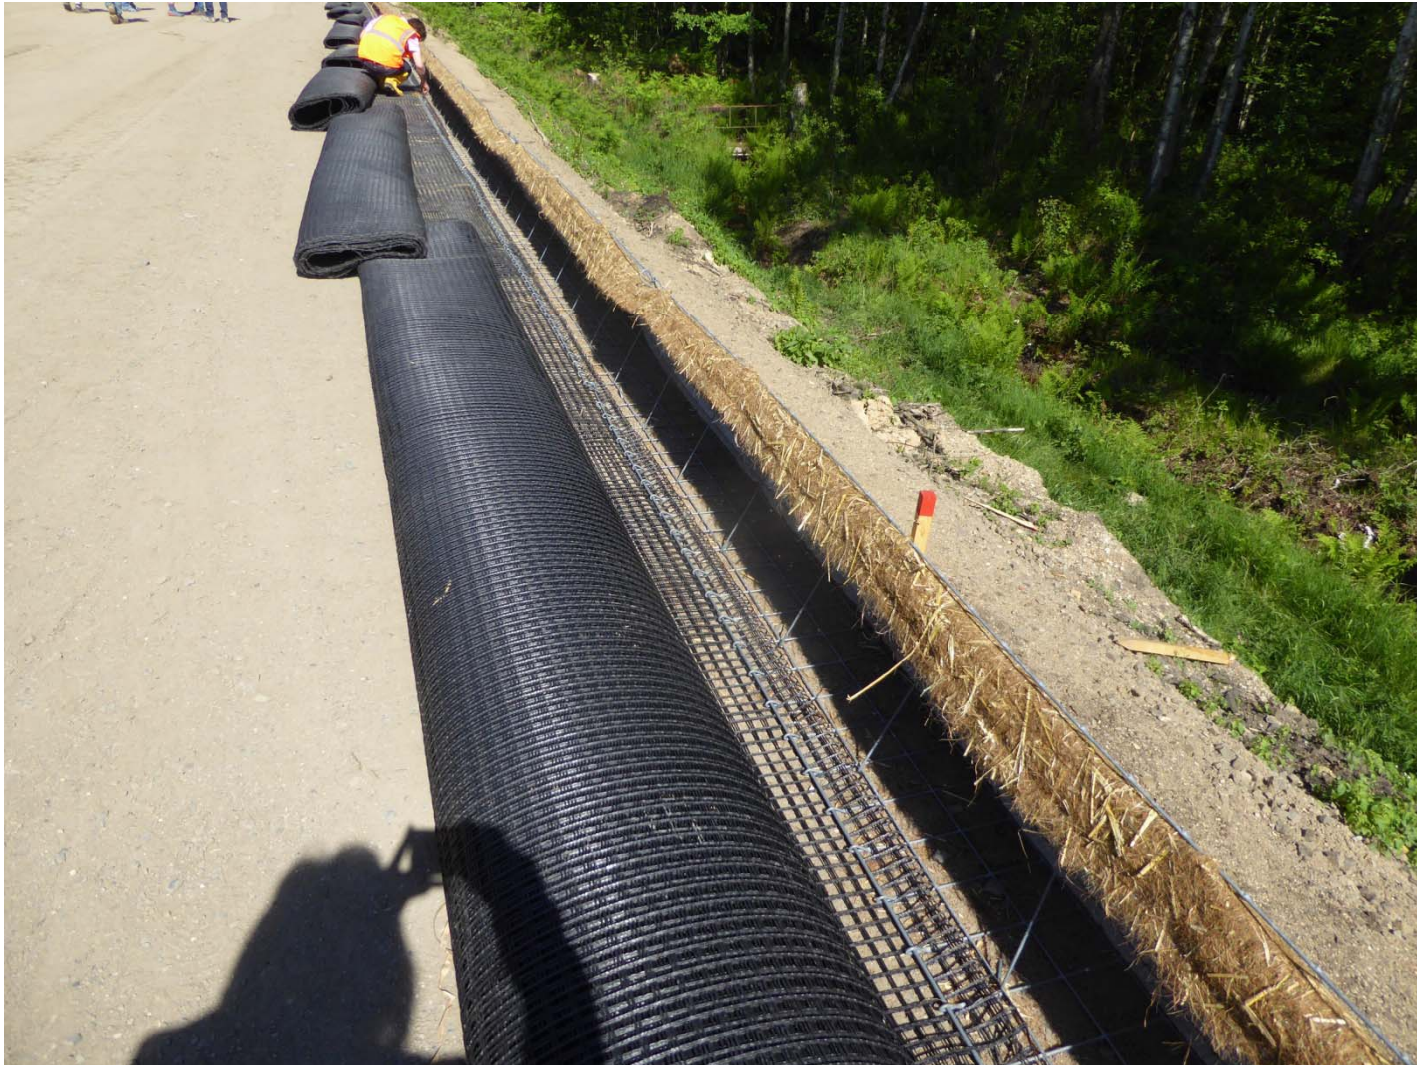
Frontelemente / Verbinden Geogitter

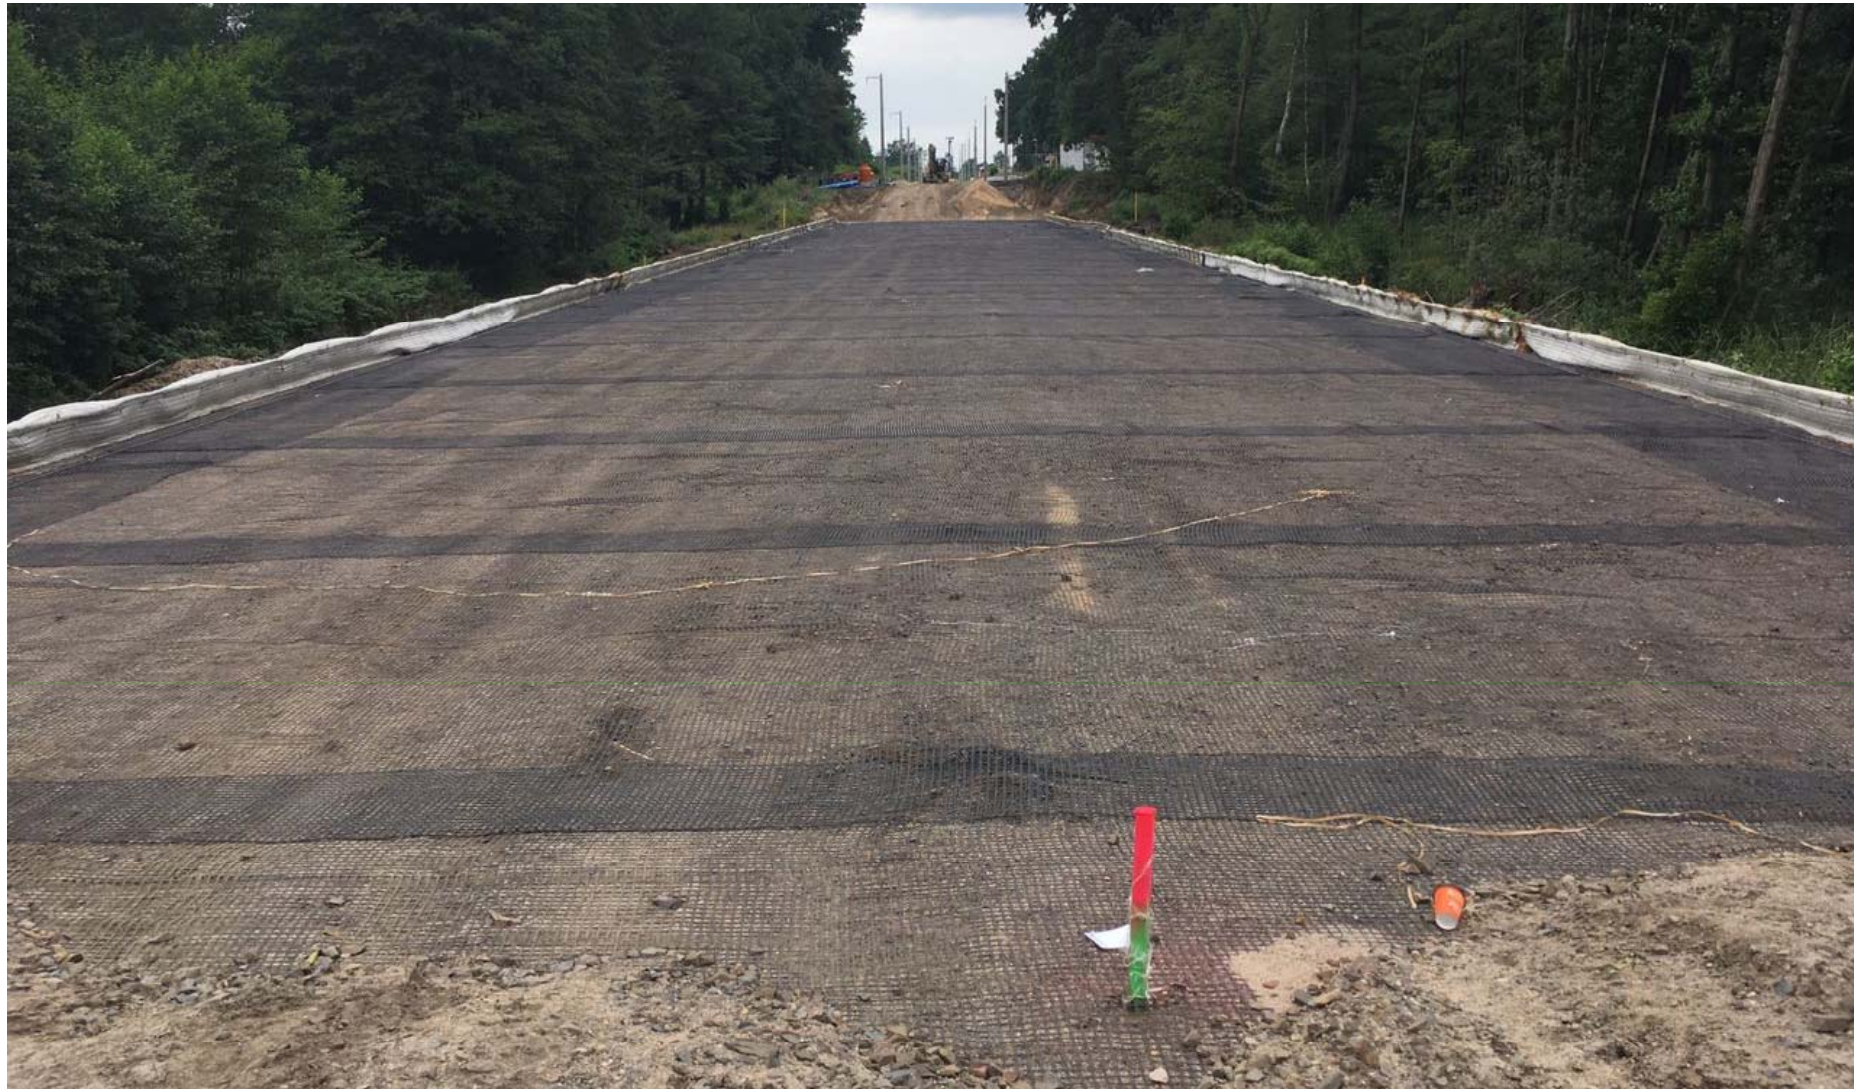
Ausrollen Geogitter

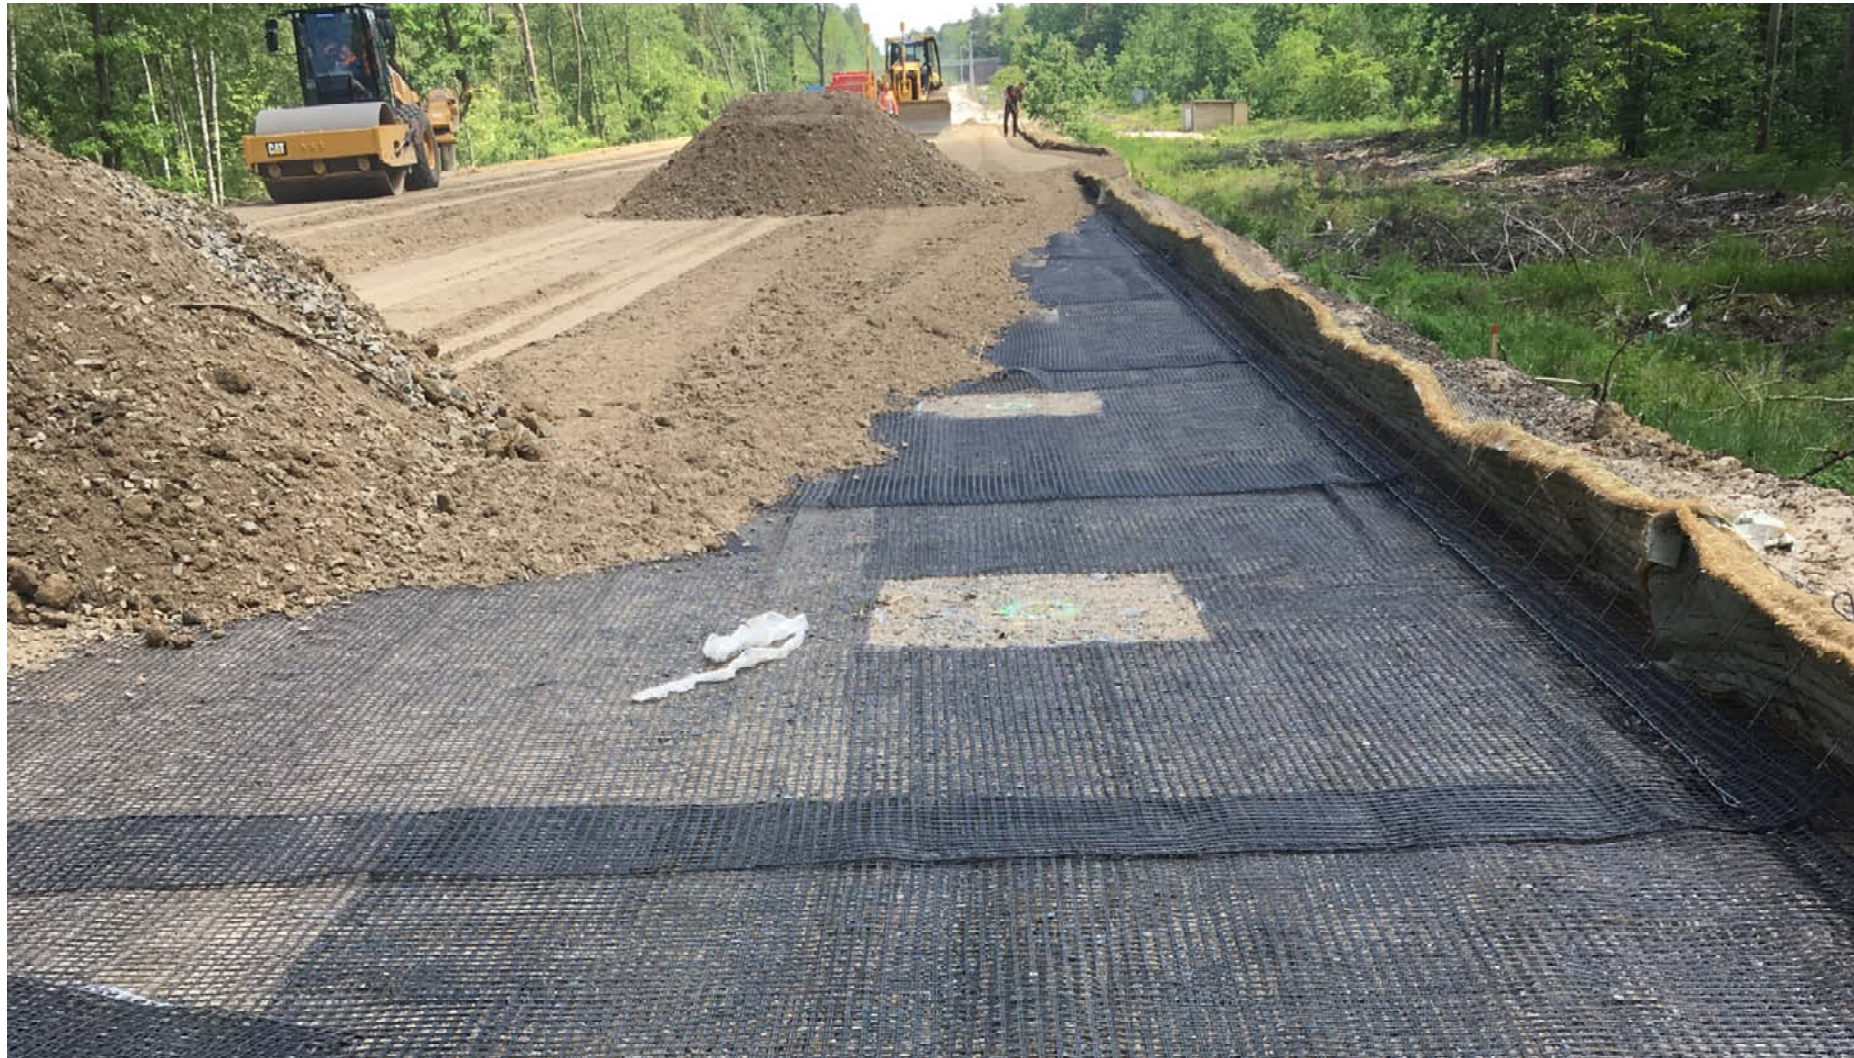
Aussparungen für nachträgliche Einrammen der Gründungen

▶ Aussparungen der Geogitter für nachträgliches Einbringen der Gründungen z. B. für OL-Maste

- ⇒ Ausführen Proberammungen
- ⇒ ausreichende Überdeckung der Geogitterlagen und größtmöglicher Abstand der Einbauten von der Böschungsschulter

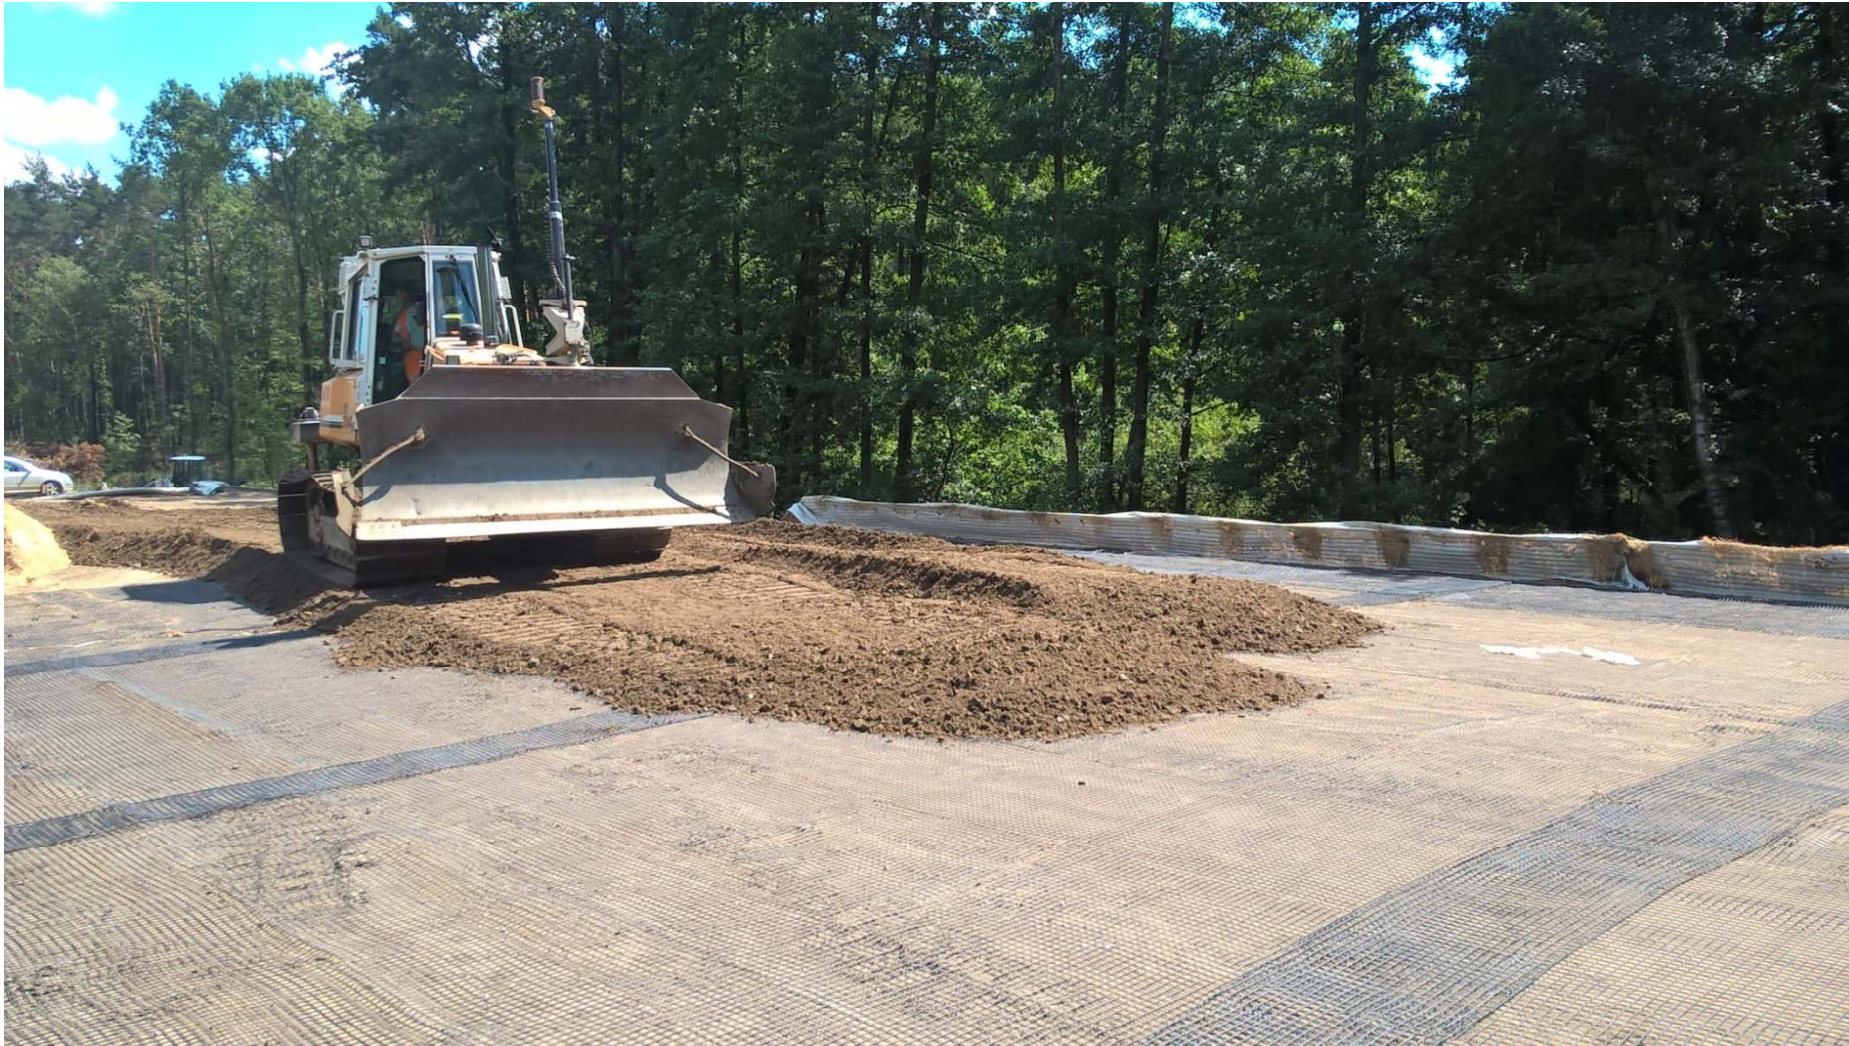
Einbau Füllboden

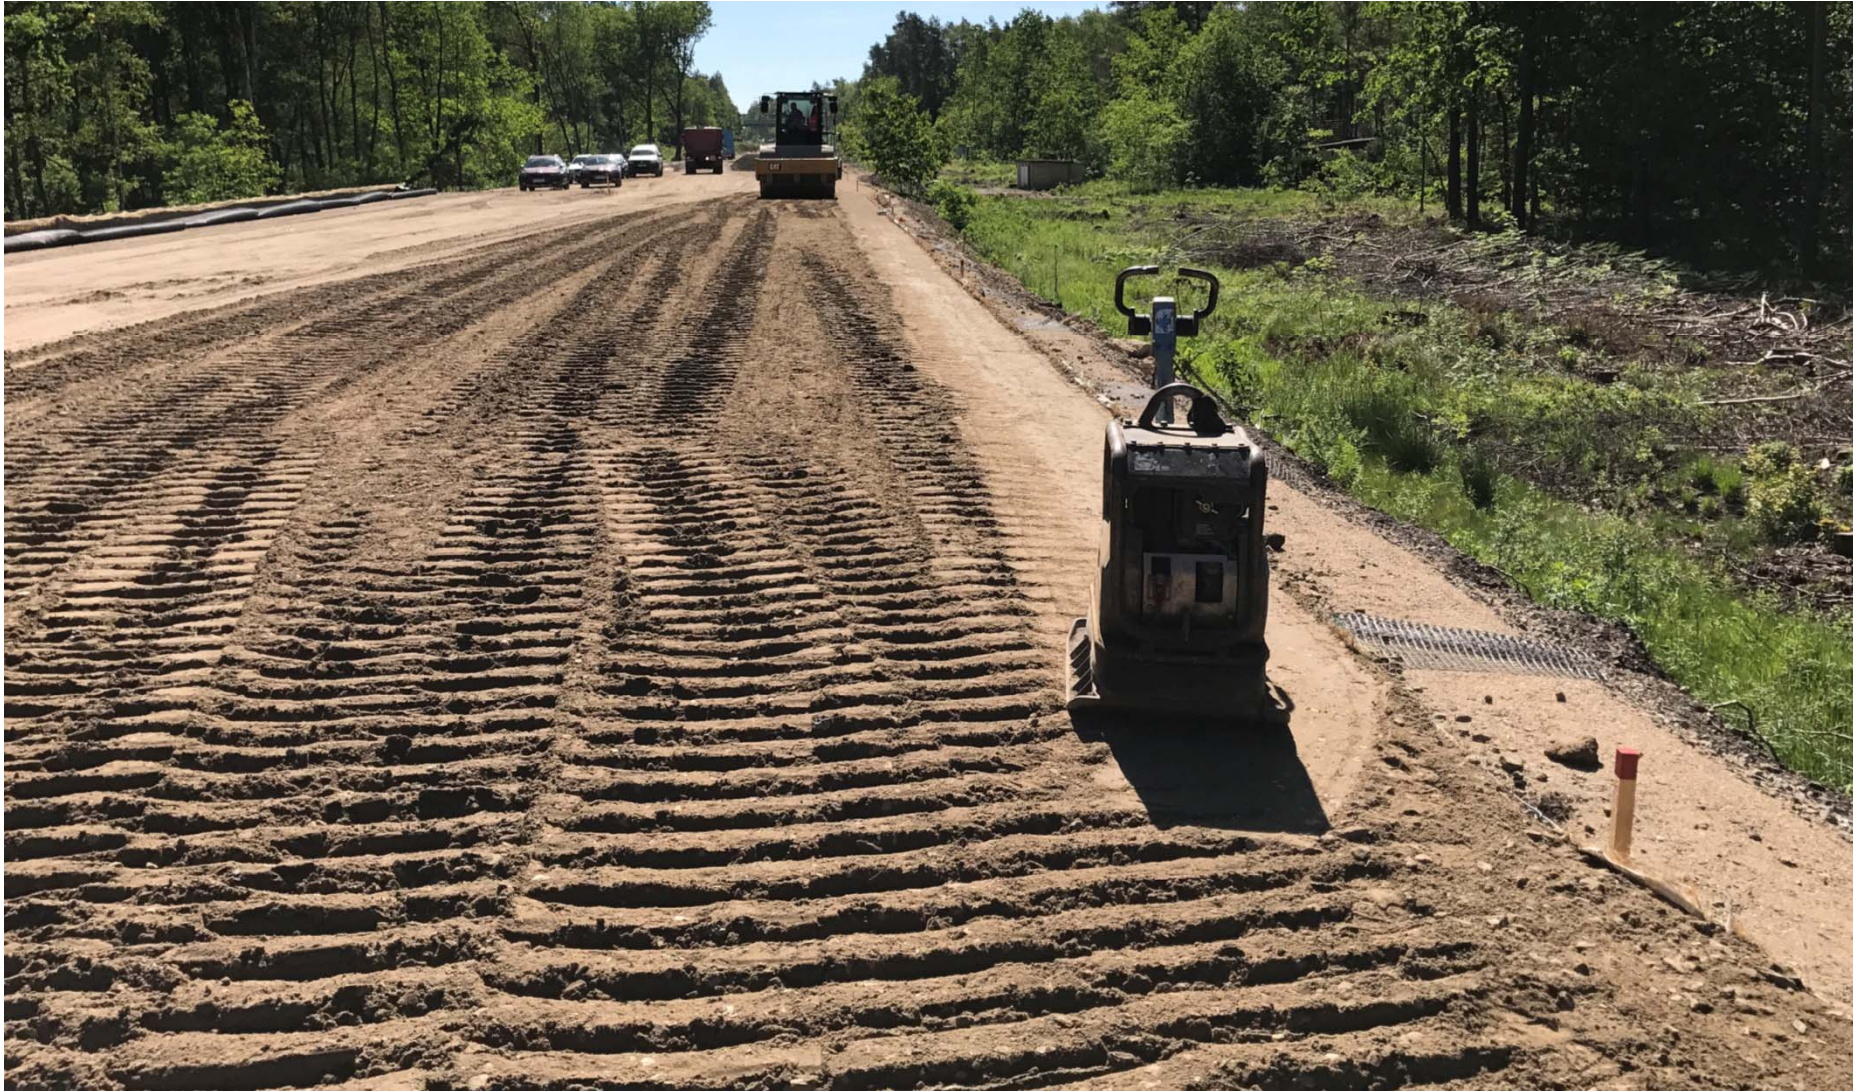
Einbau Füllboden

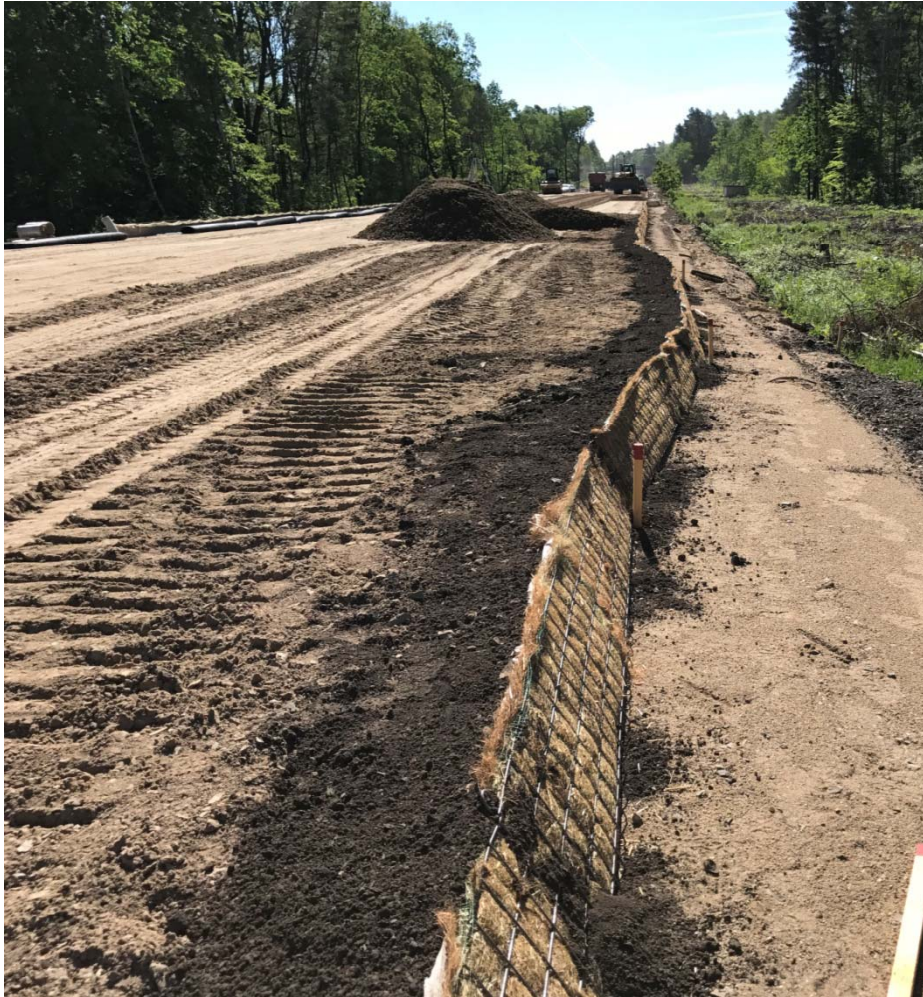
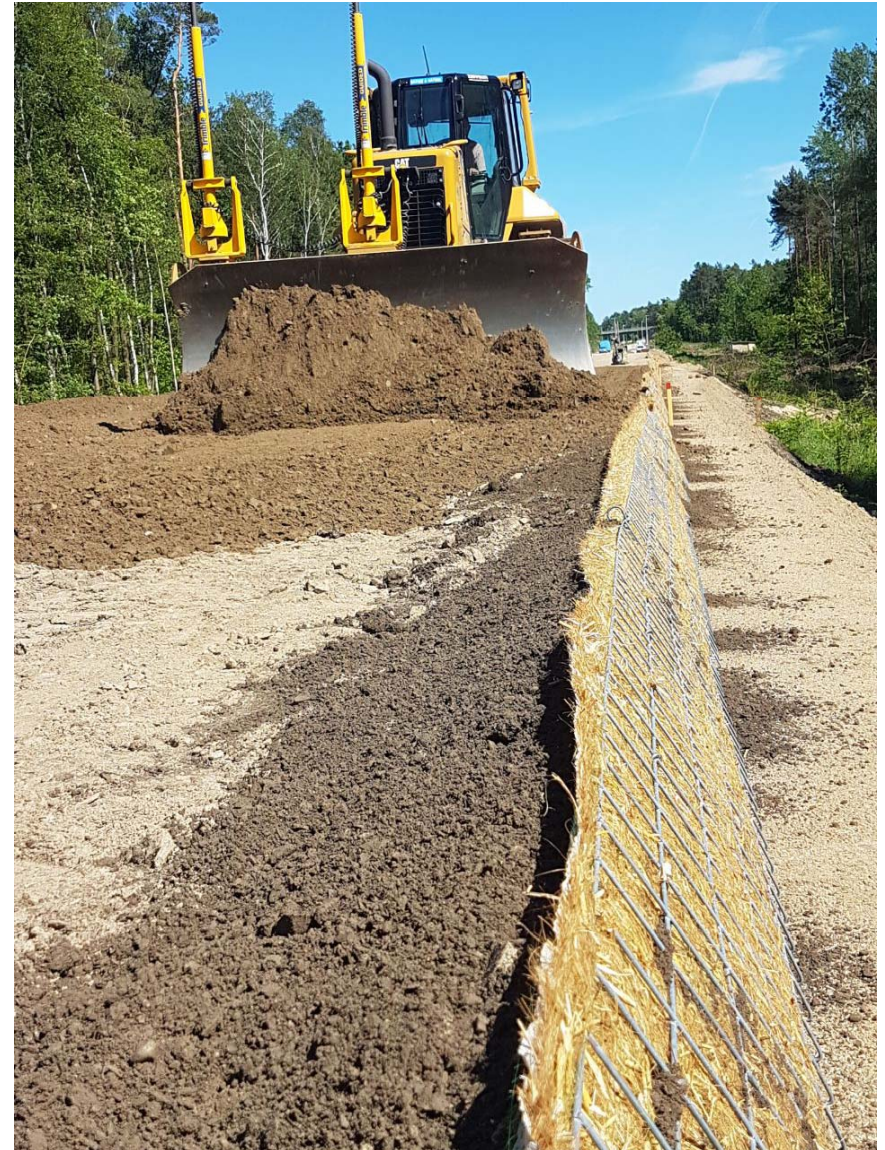
Einbau Mutterbodenkeil / Füllboden

Detail Anbindung

- abschnittsweise ungenügende Begrünung der Frontelemente mit Zusatzaufwand für Anwuchspflege
 - ⇒ sorgfältige Herstellung Mutterbodenkeil hinter der Erosionsschutzmatte
 - ⇒ standortgerechte Auswahl Saatgutmischung für kurzhalbige Gräser
 - ⇒ umgehende Bewässerung der aufgehenden Saat
 - ⇒ regelmäßiges Mähen und Belassen des Mahdgutes auf der Böschung

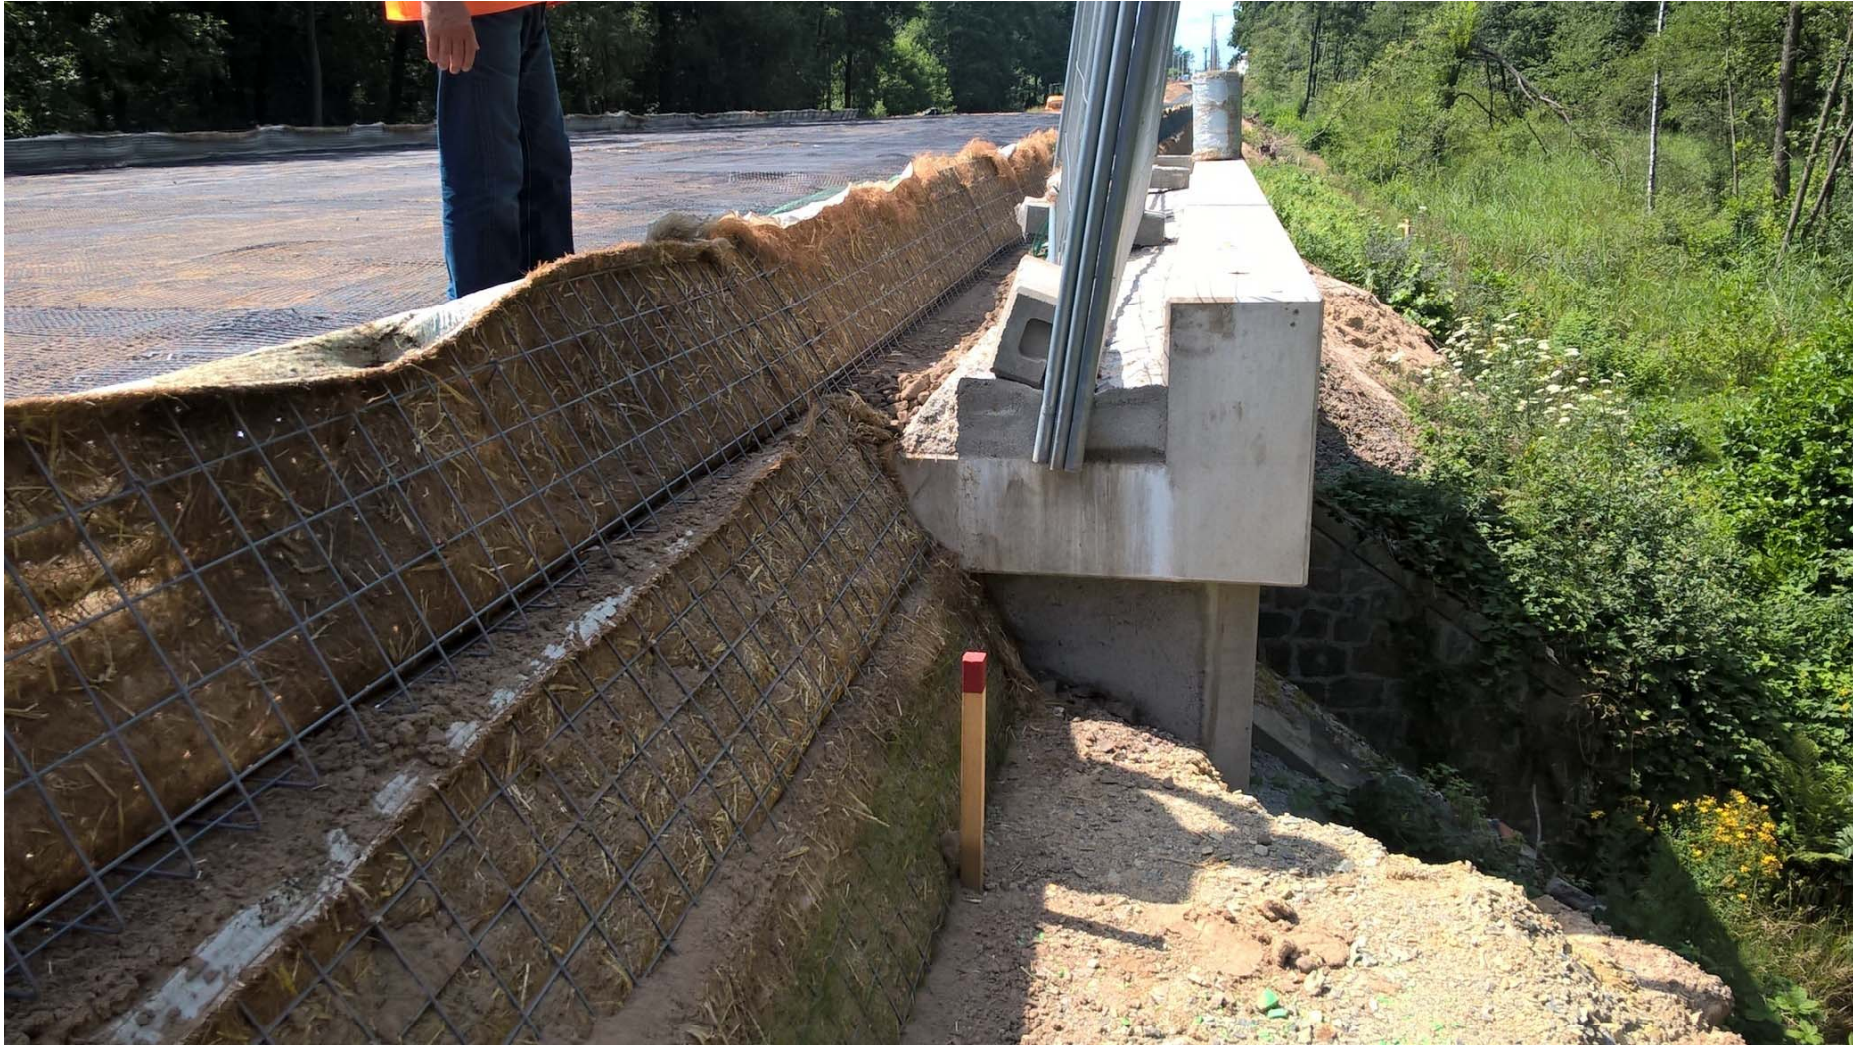
Beginnende Begrünung der untersten Lage

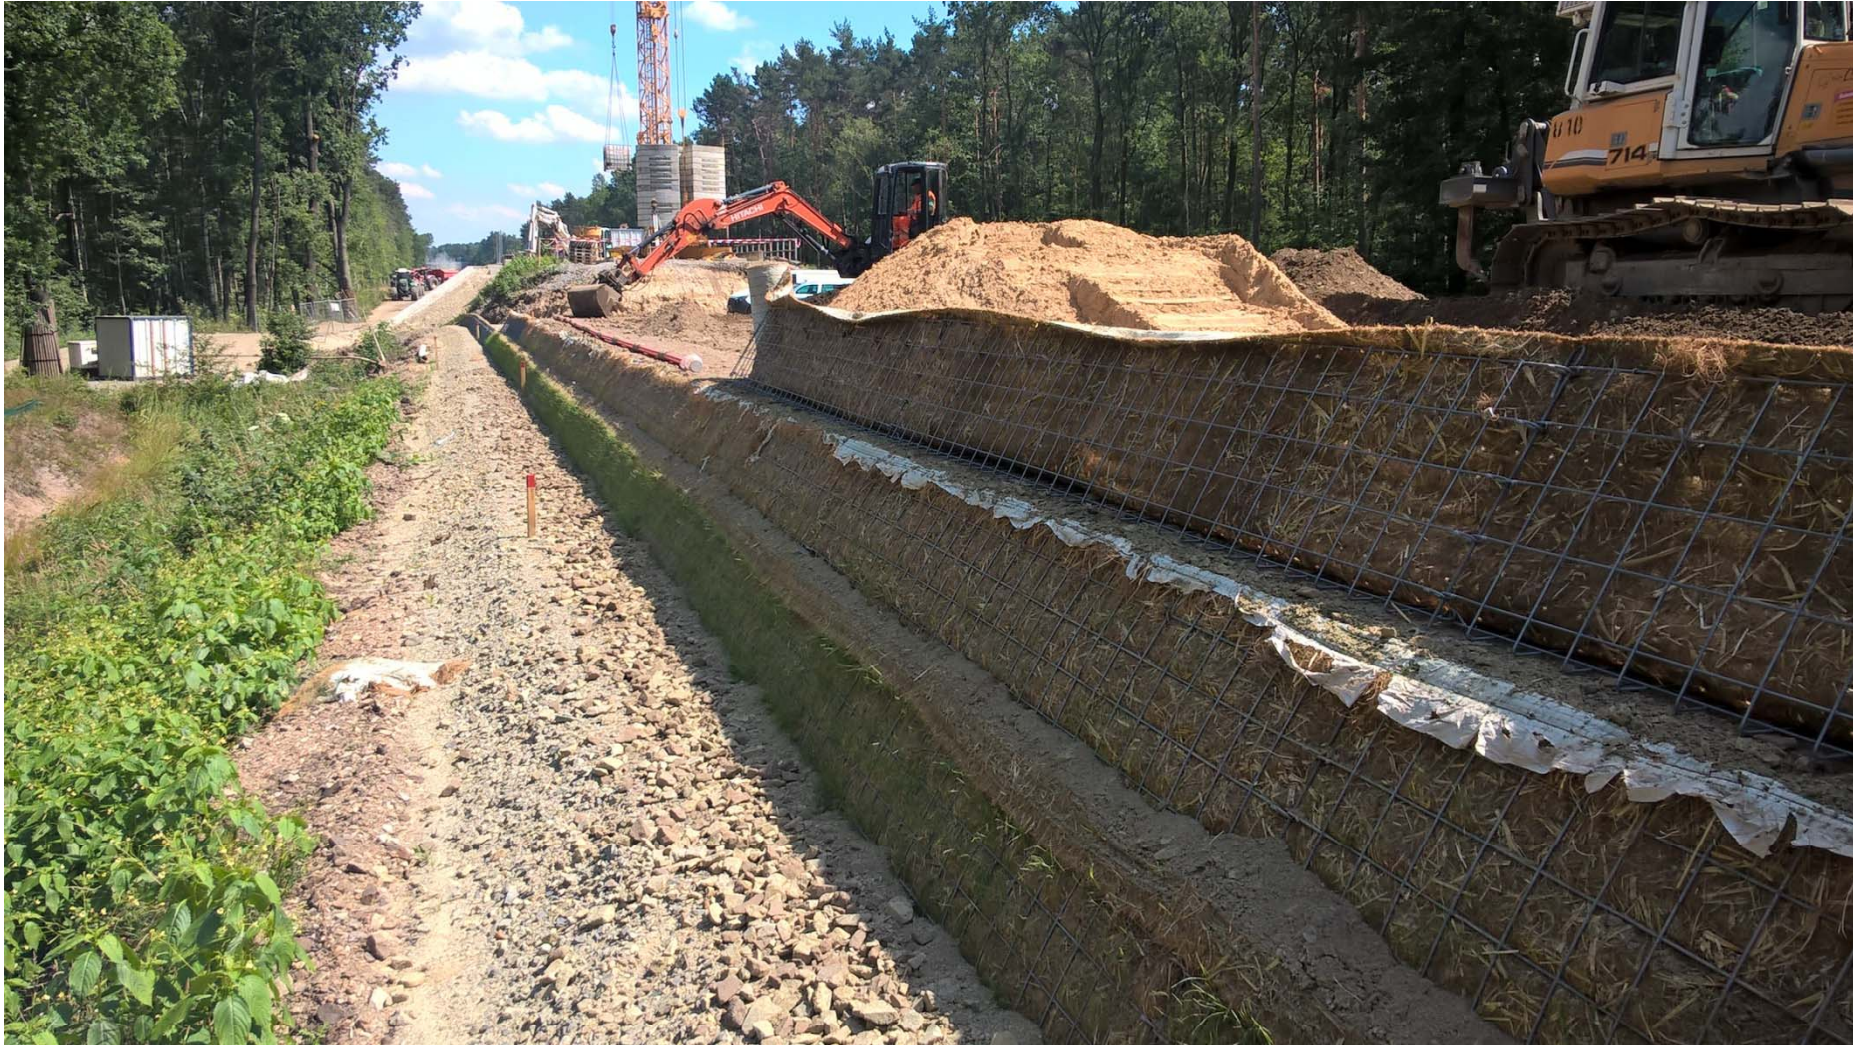
Unterschiedliche Begrünungszustände entsprechend Baufortschritt

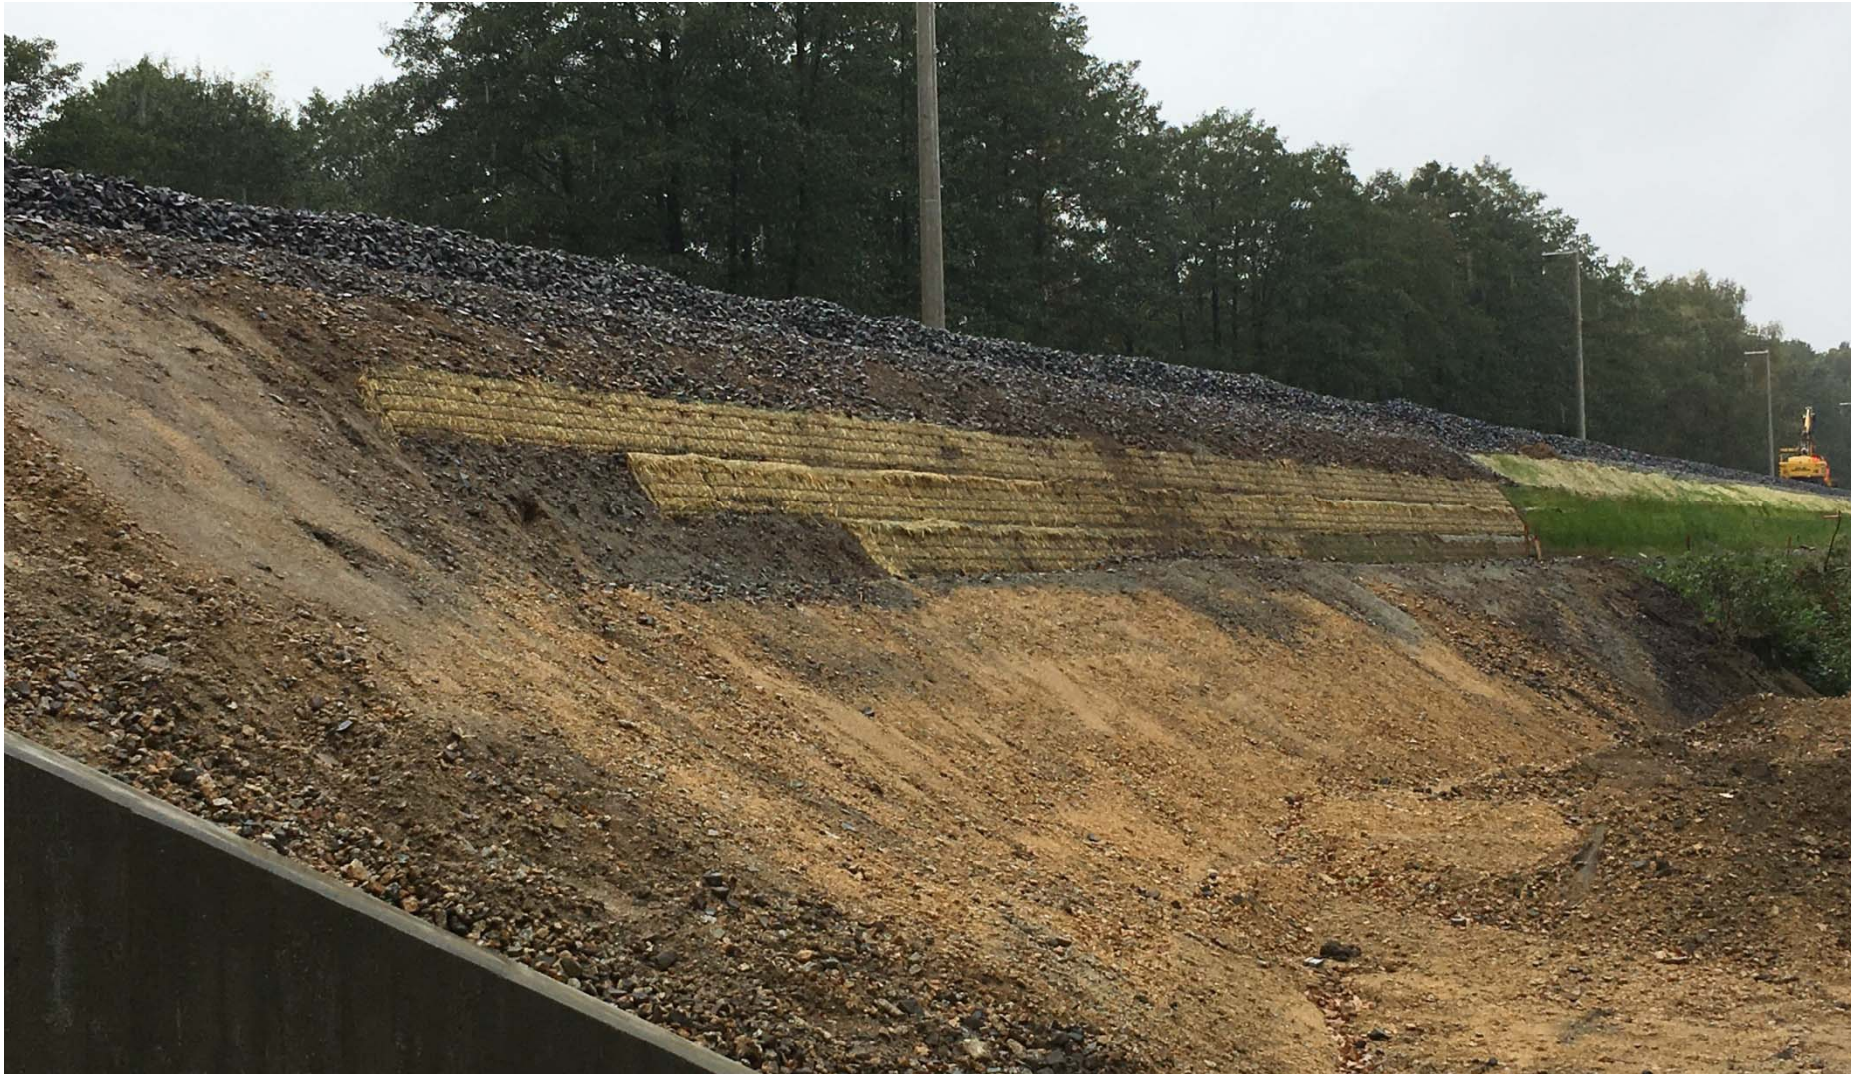
Terminzwänge - Lückenschluss EÜ km 30,4
